# Utredningsrapport

Ärendenr: TRV 2013/6433  
Synergir: 55054

## Urspåring resandetåg 72 Stöde 2012-12-03

*Mats Fhanér, Trafikverket Samhälle Samhällsbehov Region Mitt*

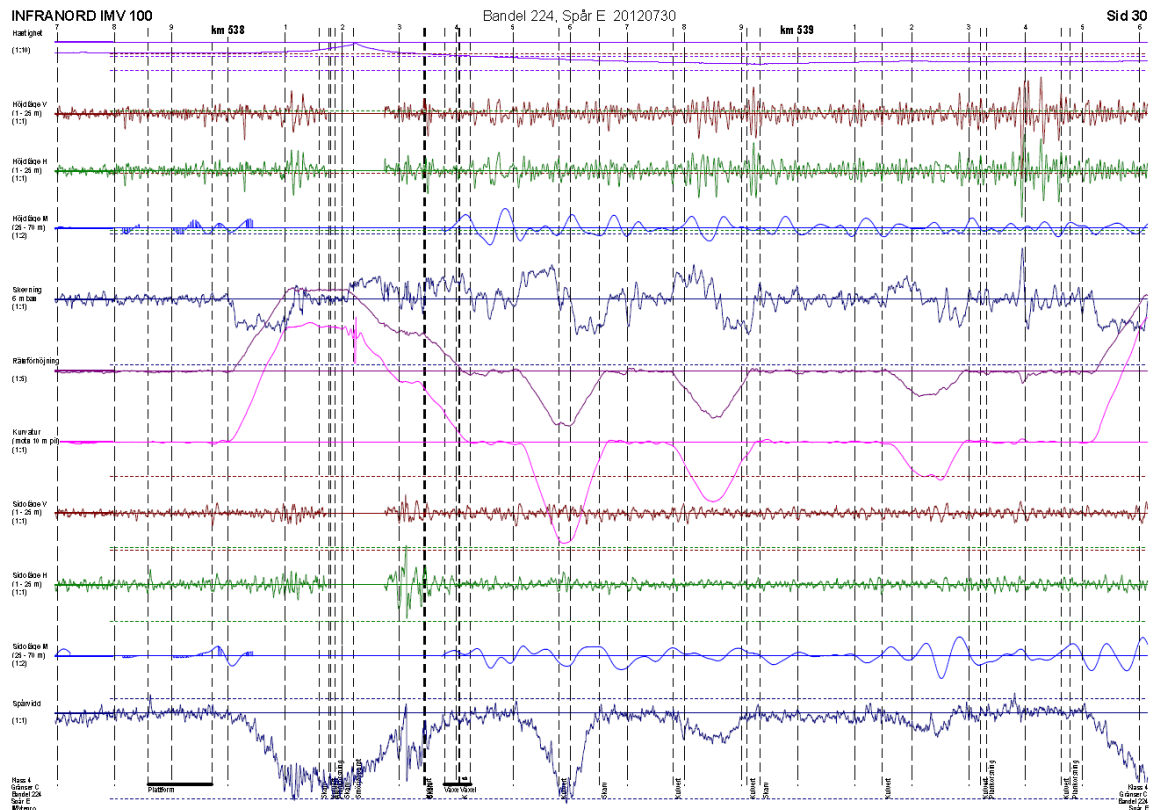
Resultat från den spårlägesmätningen (STRIX) 2012-07-30 vid kilometer 538+187, före slipersbytet i plankorsningen. Värdena låg inom tillåtna toleranser, men det fanns avvikelser vid plankorsningen.

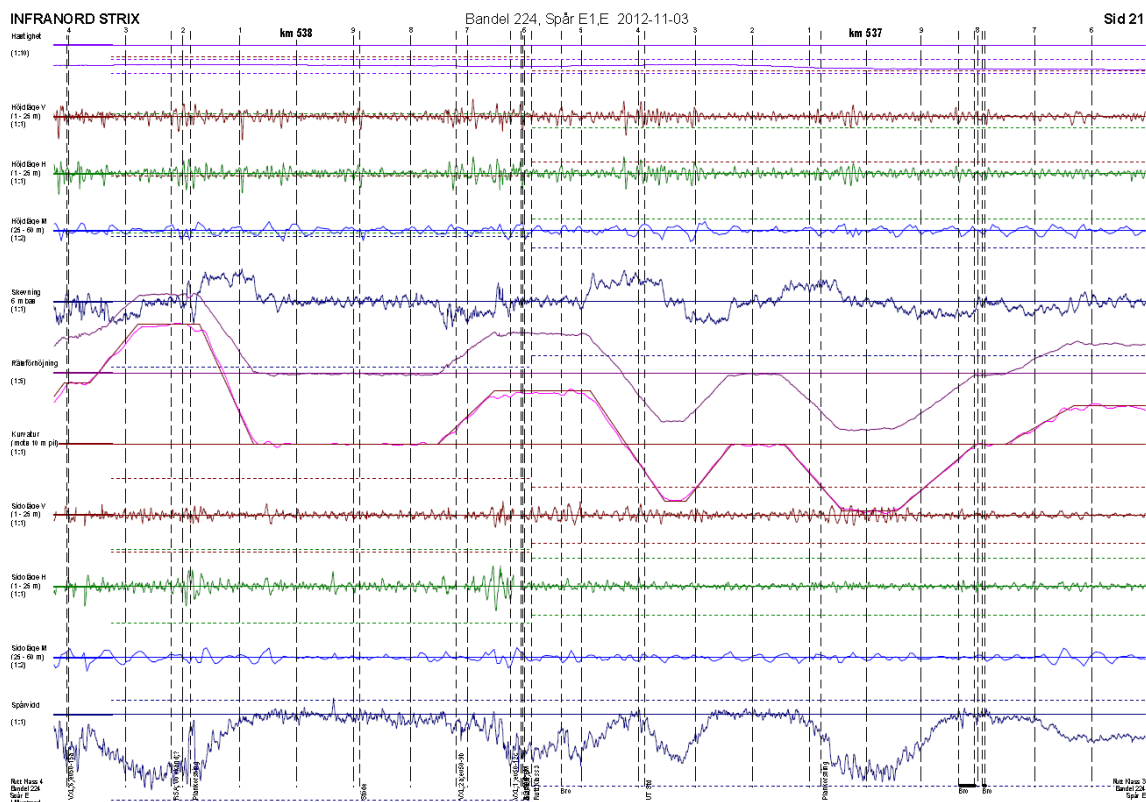
Den senaste STRIX-mätning före olyckan utfördes 2012-11-03. Av spårlägesdiagrammet framgår att det finns en spårviddsförändring i plankorsningen. Värdena låg inom de tillåtna toleranserna och föranledde därför ingen åtgärd.

Resultat från den spårhälmätningen (STRIX) 2012-11-03 vid kilometer 538+187, efter slipersbytet i plankorsningen. Värdena låg inom tillåtna toleranser, avvikelser vid plankorsningen är mindre än vid föregående mätning.

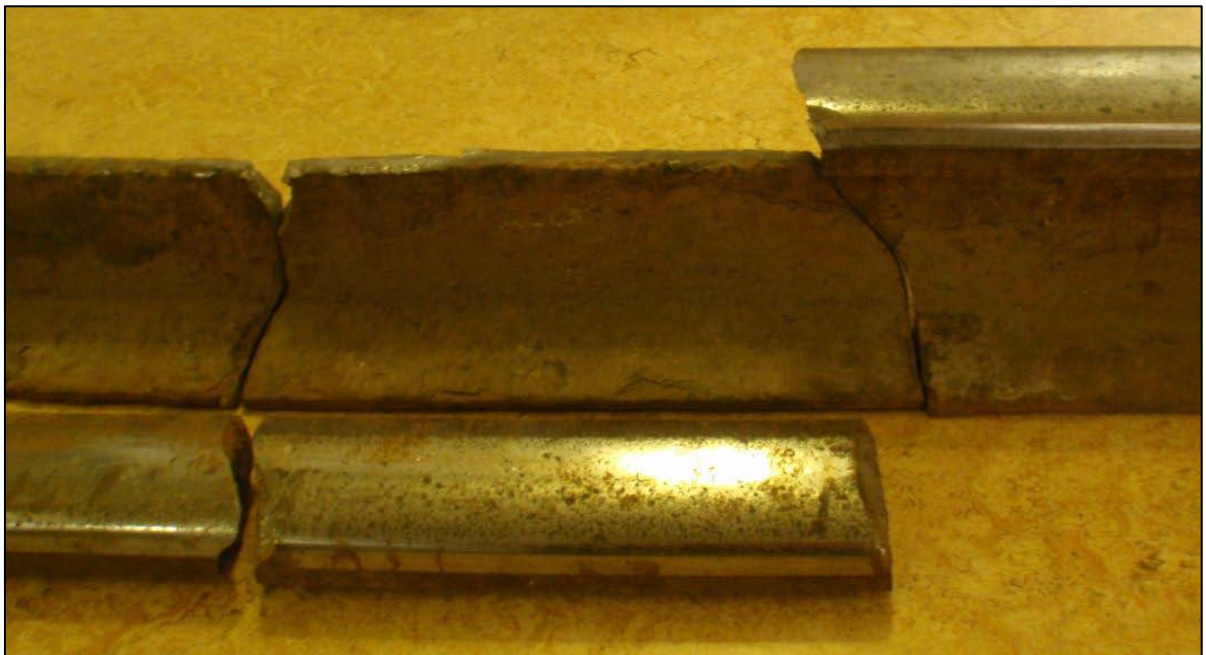
Flera utmattningssprickor har bildats i övergången mellan liv och huvud på de räler som ligger vid plankorsningen. Troligtvis har detta förlopp initierats av korrosionsgropar som fungerat som anvisningar för sprickinitiering, och allteftersom sprickorna tillväxt har spaltkorrosion förvärrat tillståndet.

Detta fenomen, samverkan mellan utmattningssprickor och korrosion, brukar benämnas korrosionsutmattning. Att sprickorna tillväxt på insidan av den utvändiga rälen är väntat p.g.a. spårets krökning vid plankorsningen, vilket innebär att hjulflänsarna belastar rälen från insidan.

Korrosionsförhållanden vid plankorsningen lär även varit mindre gynnsamma i och med att grus, smuts och vägsalt samlas kring spåren. Klor hittades vid analys av korrosionsprodukterna på rälsbitarna, vilket påvisar att rälsen omgavs av en starkt korrosiv miljö med klorider närvarande.

*Bilden visar sprickor i räl från aktuell plats.*

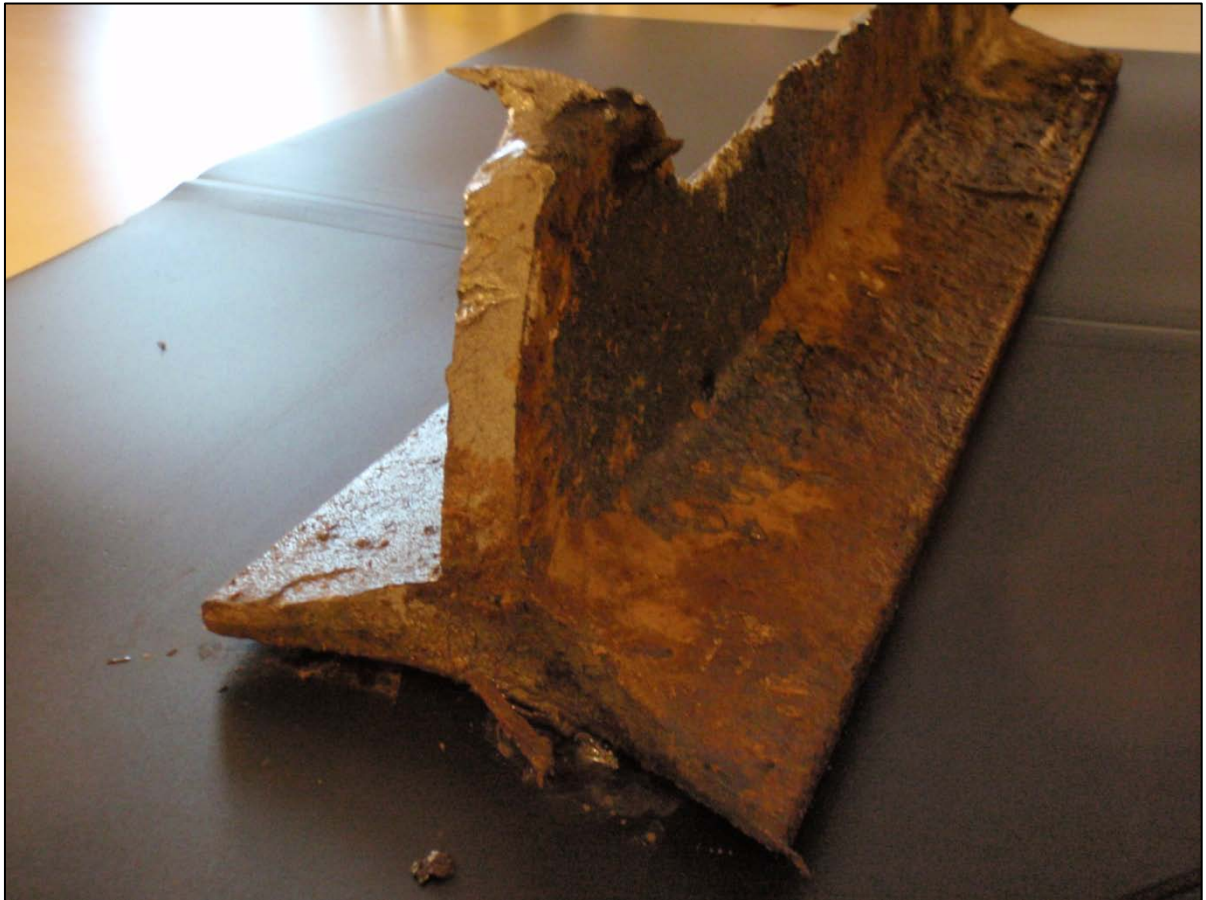
När utmattningssprickorna propagerat genom hela livets tjocklek har sedan rälshuvudet endast suttit fast vid livet på ett fåtal ställen och av korrosionen att döma har detta förlopp pågått under en längre tid, troligen flertalet år. Detta medför en instabilitet i rälshuvudet som orsakar tvärrörelser som ytterligare öppnar sprickorna och allteftersom korrosionsavverkningen fortgår, framförallt på insidan av livet, korroderas en "kil" bort under den belastade sidan av rälshuvudet.

Detta ger ett tillstånd som viker huvudet inåt vid hjulpassager vilket i sin tur orsakar dragspänningar på utsidan av livet som ger upphov till utmattningssprickbildning utifrån hos de kvarvarande fästpunkterna.

När dessa fästpunkter slutligen ger vika, vilket skedde när nattåg 72 passerade, ger detta upphov till inledande tvärbrott i rälshuvudet och ett parti av huvudet lossnar helt enkelt från den påverkade rälsdelen, och påföljden blir en urspårning som sedan slår sönder övriga spårdelar med ytterligare tvärbrott och livbrott som följdskador.

*Bilden visar en äldre spricka med korrosion i rälsfot som försvagat rälen för att sen övergå till ett fullt utvecklat rälsbrott.*
