Uppdragsrapport

# Undersökning av läckage hos fördelarskåp

2019-05-27

Vårt referensnr: 15659-3

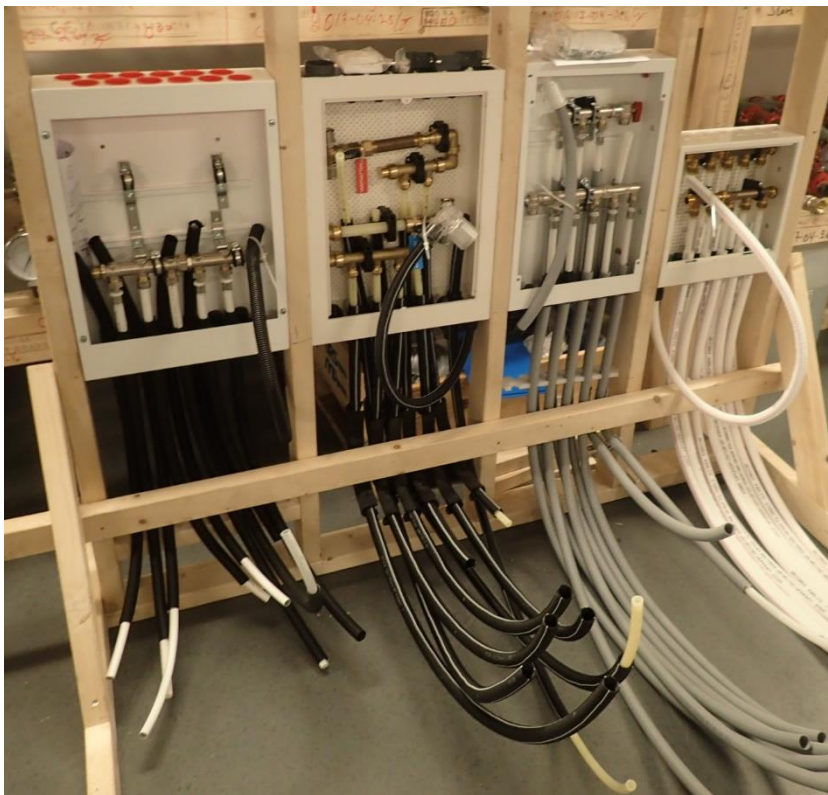
Fyra olika fördelarskåp levererades till RISE KIMAB och monterades i träreglar. En VVS montör monterade 2019-03-28, 9st röranslutningar i vardera av fördelarskåpen i närvaro av representanter från de 4 olika tillverkarna. Bild på de monterade fördelarskåpen visas i Figur 1.

*Figur 1: Fördelarskåp med monterade röranslutningar.*

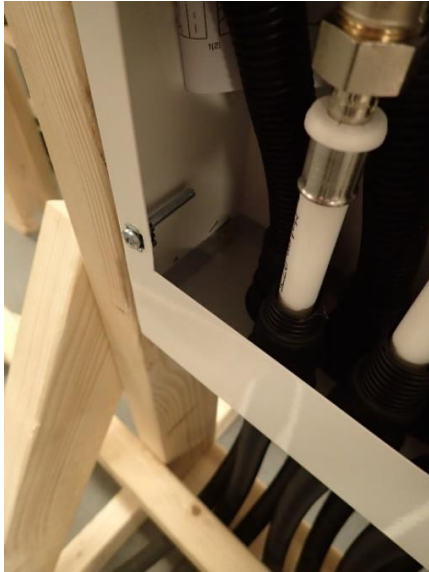
Lägsta höjden för rör genomföringen på botten av fördelarskåpen var ca 35 mm och det bestämdes gemensamt att vattennivån under testen skulle fyllas till en höjd av 30 mm för att undvika att vattenhöjden var högre än lägsta rör genomföring, Figur 2. Detta medför att testen inte omfattar eventuellt läckage mellan vattenrör och skydds rör utan endast mellan skydds rör och genomföring i fördelarskåpens botten.

*Figur 2: Fördelarskåp med 30 mm vattenpelare på botten.*

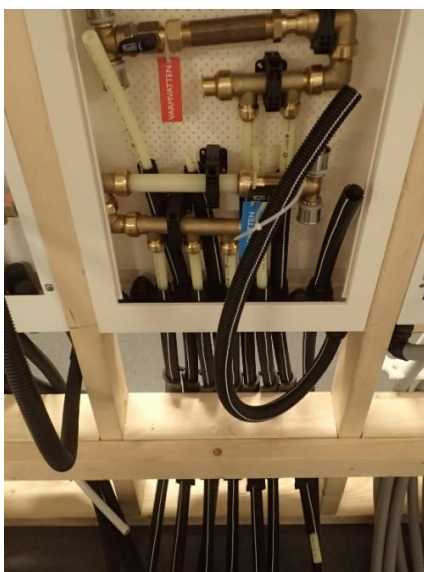
Efter Test 1 tömdes vattnet ut ur fördelarskåpen och rören förskjöts bakåt med totalt 80 mm på ett avstånd av 250 mm från skåpens underkant, Figur 3. Botten på fördelarskåpen fylldes på nytt till 30 mm:s vattennivå och ytterligare ett test utfördes på motsvarande sätt som beskrivits ovan.

*Figur 3: Test 2 med rör förskjutna med 80 mm på ett avstånd av 250 mm från skåpens underkant.*

- 5 minuter: droppar synliga vid flera genomföringar.
- 15 minuter: Droppar från 6st av totalt 9st genomföringar, samtliga 5st genomföringar i främre raden samt 1st genomföring i bakre raden.
- 24 timmar: motsvarande läckage som efter 15 minuter.
