Metsähallitus

Asiantuntijaselvitys

Lapinsalmen riippusilta, Kouvola

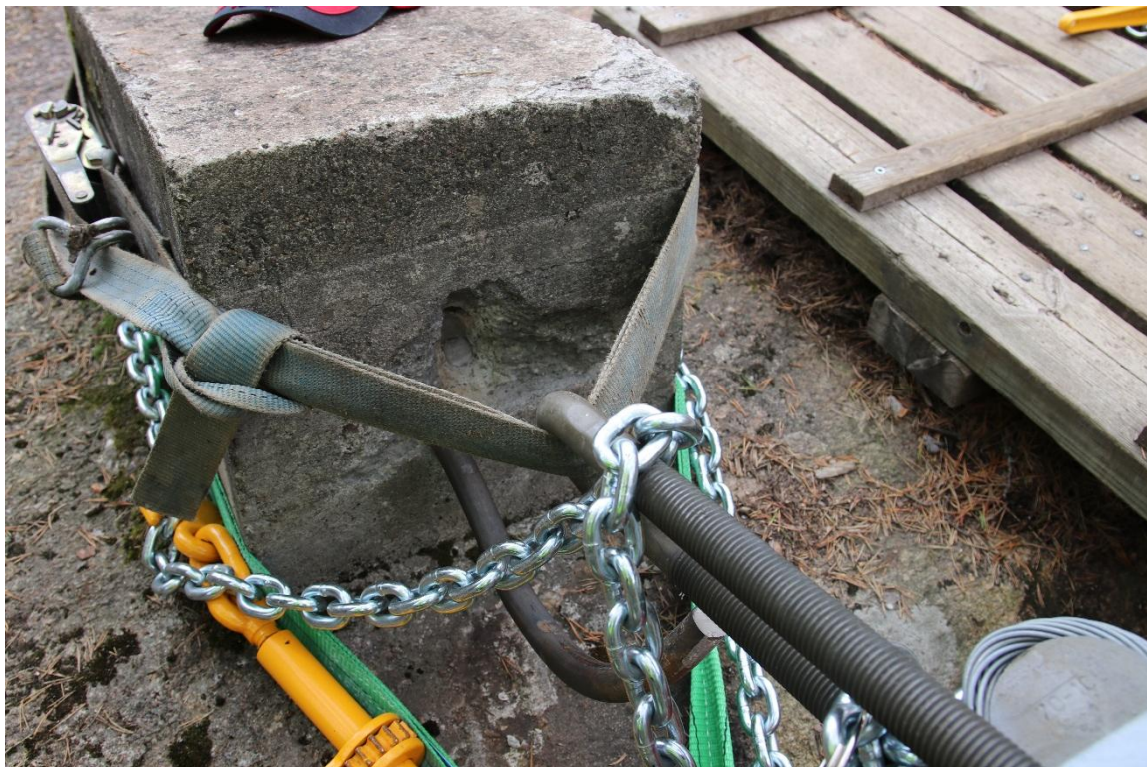
Silmäääräisen tarkastuksen perusteella havaittiin sillan osittaisen sortuman johtuneen vastapainon ankkuritangon murtumisesta. Murtuma oli syntynyt ankkuritangon, mihin sillan riippuköysi sekä kaidevaijeri kiinnittyivät. Ankkuritangon murtuminen oli tapahtunut sillan itäisen tuen pohjoisessa vastapainossa (vaurioluokka 4 = erittäin vakava) (kuva 10).

Kuva 13 Vastapainon ankkurilenkin murtuma.

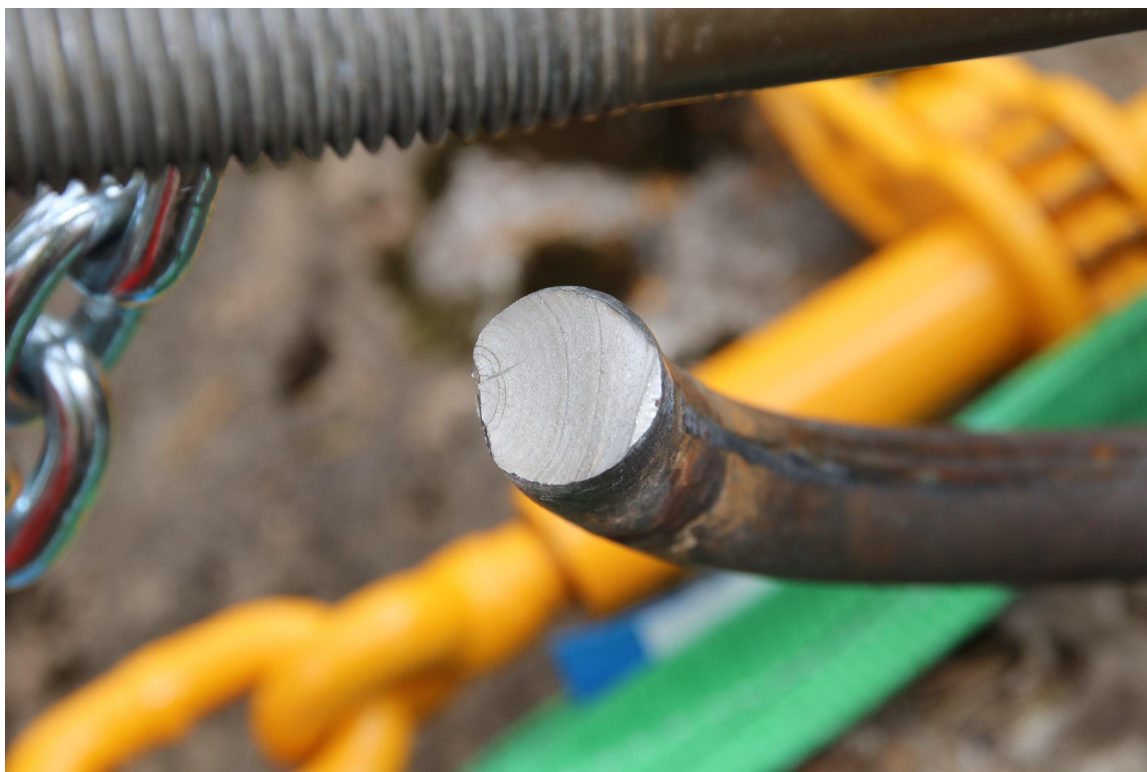
Ankkuritangon murtopintaa tarkasteltaessa voidaan todeta, että murtuminen on syntynyt väsymisen seurauksena. Ankkuritangon murtopinnat on esitetty kuvissa 14 ja 15.

Kuva 14 Ankkuritangon murtopinta.

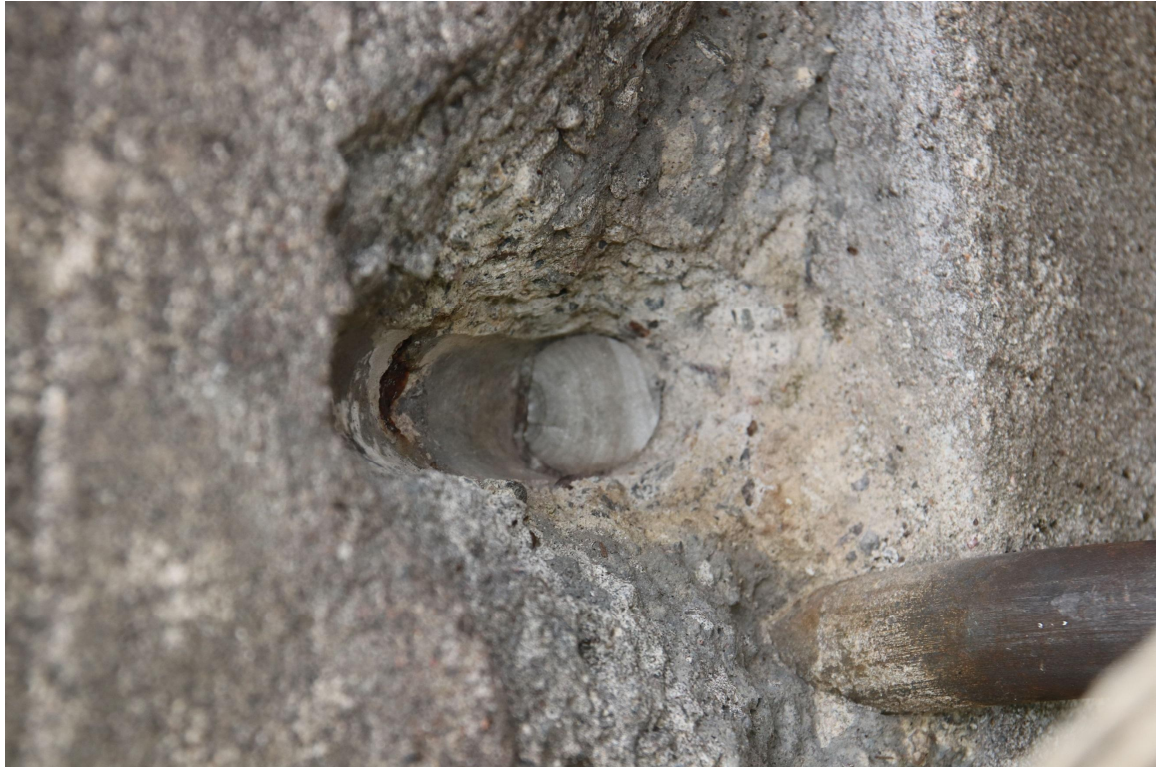
Kuva 15 Ankkuritangon murtopinta vastapainossa.

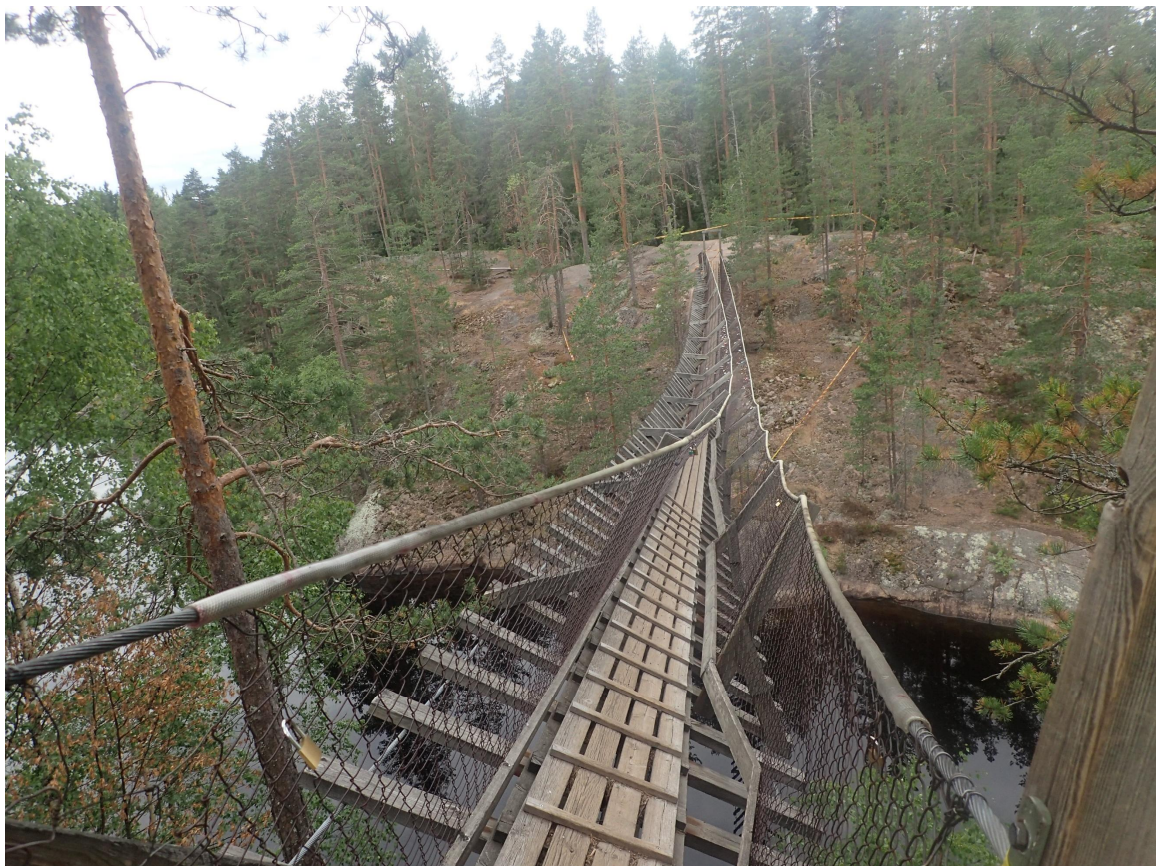
Ankkuroinnin pettämisen seurauksena sillan päälysrakenne on kallistunut noin 45 ° kulmaan (kuva 16). Sillan osittainen sortuminen ei ollut aiheuttanut havaittavia vaurioita sillan muihin rakenneseisiin.

Kuva 16 Silta on osittaisen sortuman vuoksi kallistunut.

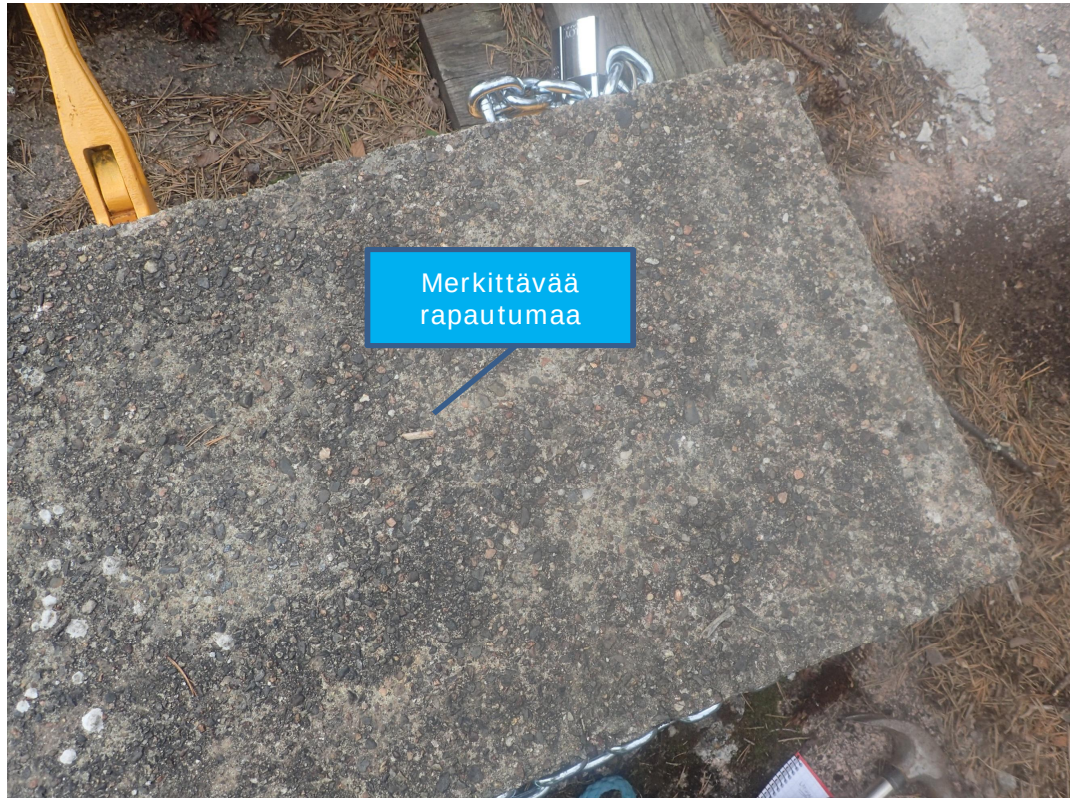
Sillan länsipään teräsbetonisten vastapainojen vaakapinnoilla havaittiin merkittävää rapautumaa (vaurioluokka 2). Vastaavasti sillan itäpään vastapainojen vaakapinnoilla havaittiin yleisesti merkittävää ja paikoin vakavaa rapautumaa (vaurioluokat 2 ja 3). Vastapainojen rapautuma on esitetty kuvissa 17 ja 18.

Kuva 17 Länsipään vastapainon merkittävää rapautumaa.

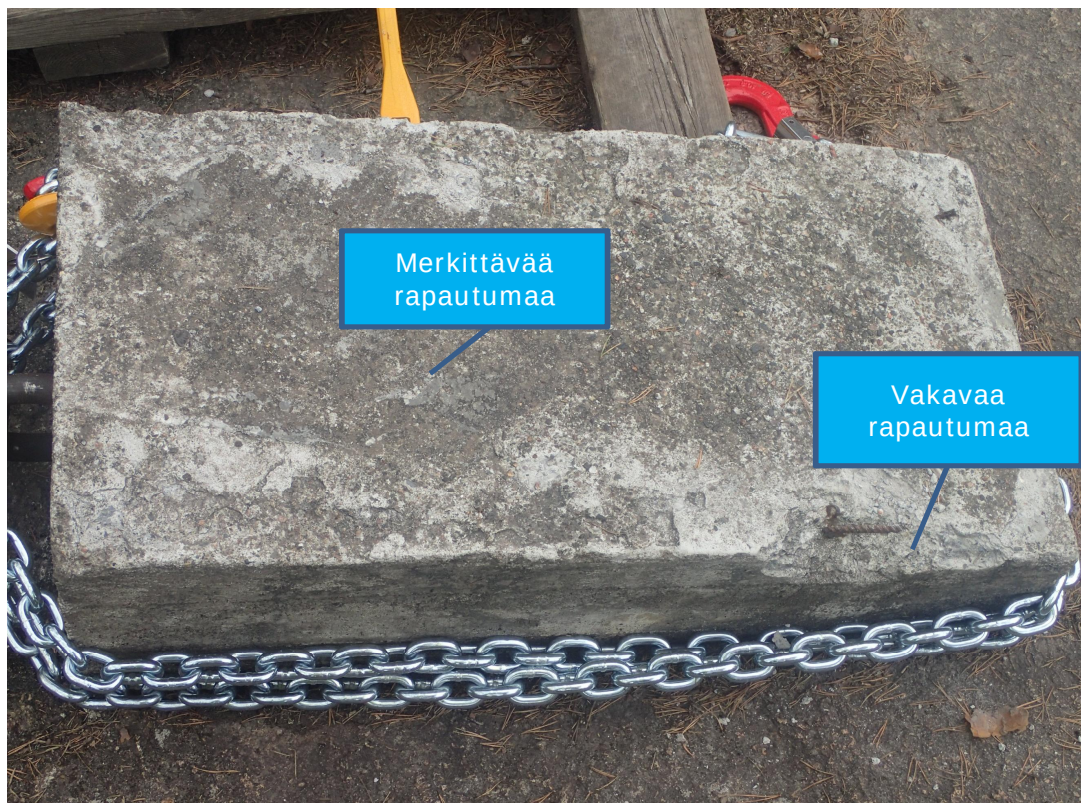
Kuva 18 Itäpään vastapainon merkittävää ja vakavaa rapautumaa.

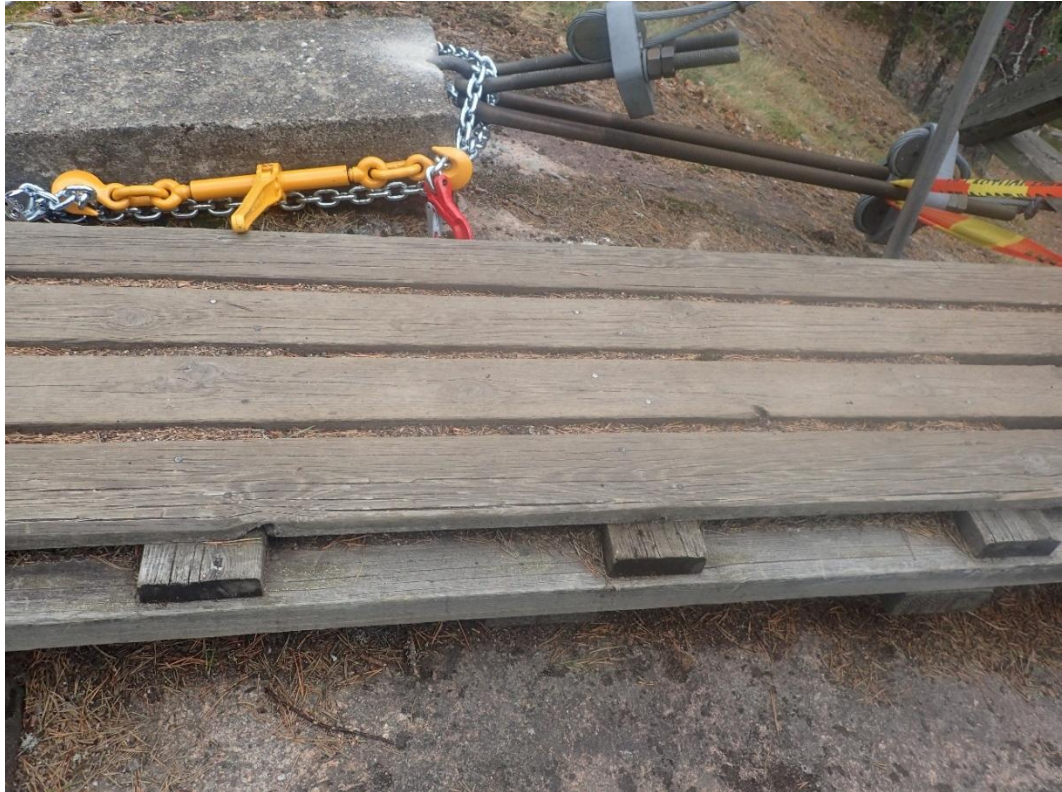
Sillan päällysrakenteen ja kaiteiden puuosissa on yleisesti lievää lahoa (vaurioluokka 1). Lisäksi sillan kaideverkoissa on kauttaaltaan merkittävää ruostetta (vaurioluokka 2). Lievää ruostumista (vaurioluokka 1) havaittiin myös riippuköysien teräslenkeissä sekä vastapainon ankkuritangossa.

Kuva 19 Sillan puuosissa on yleisesti lievää lahoa.

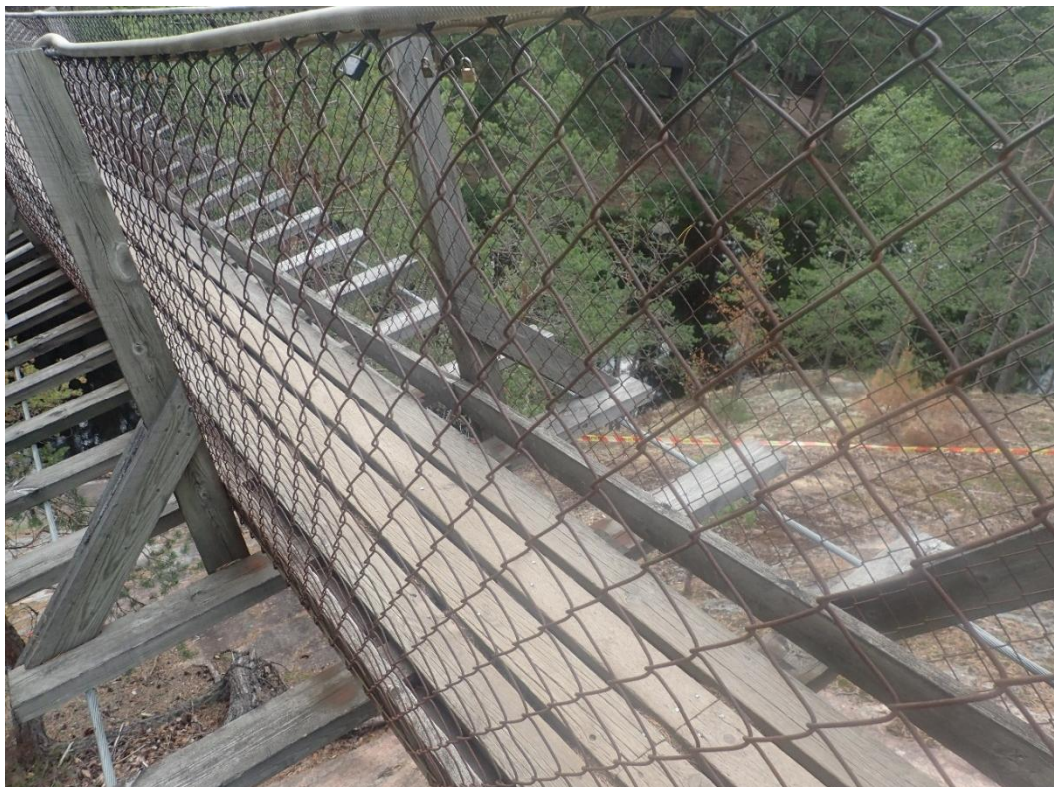
Kuva 20 Kaideverkon merkittävää ruostumista.

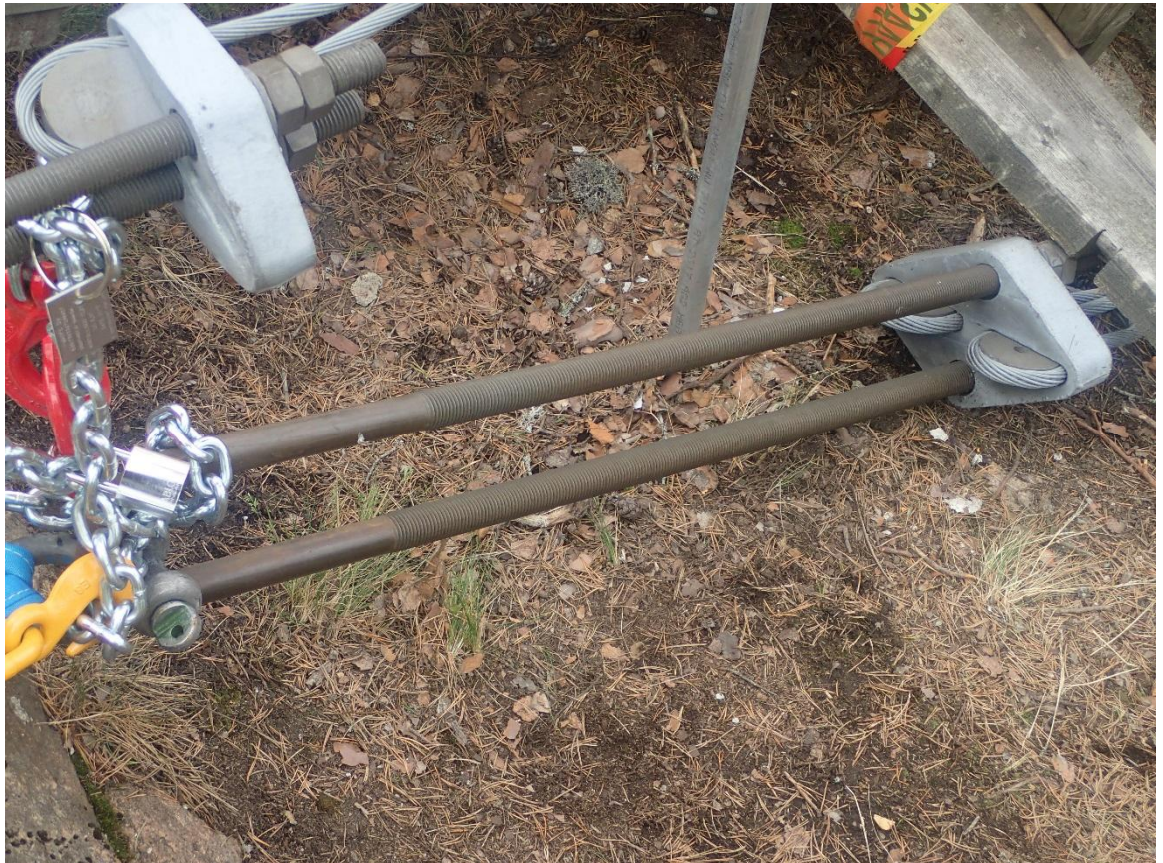
Kuva 21 Riippuköysien teräslenkkinen lievää ruostumista.

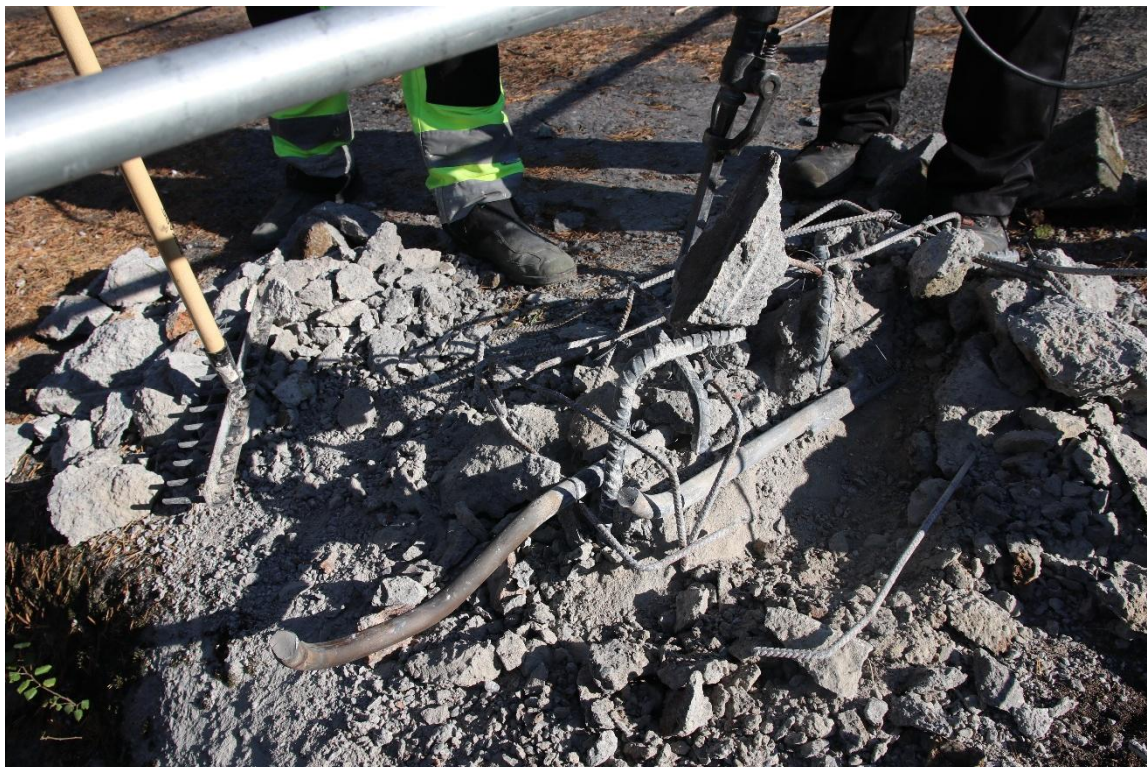
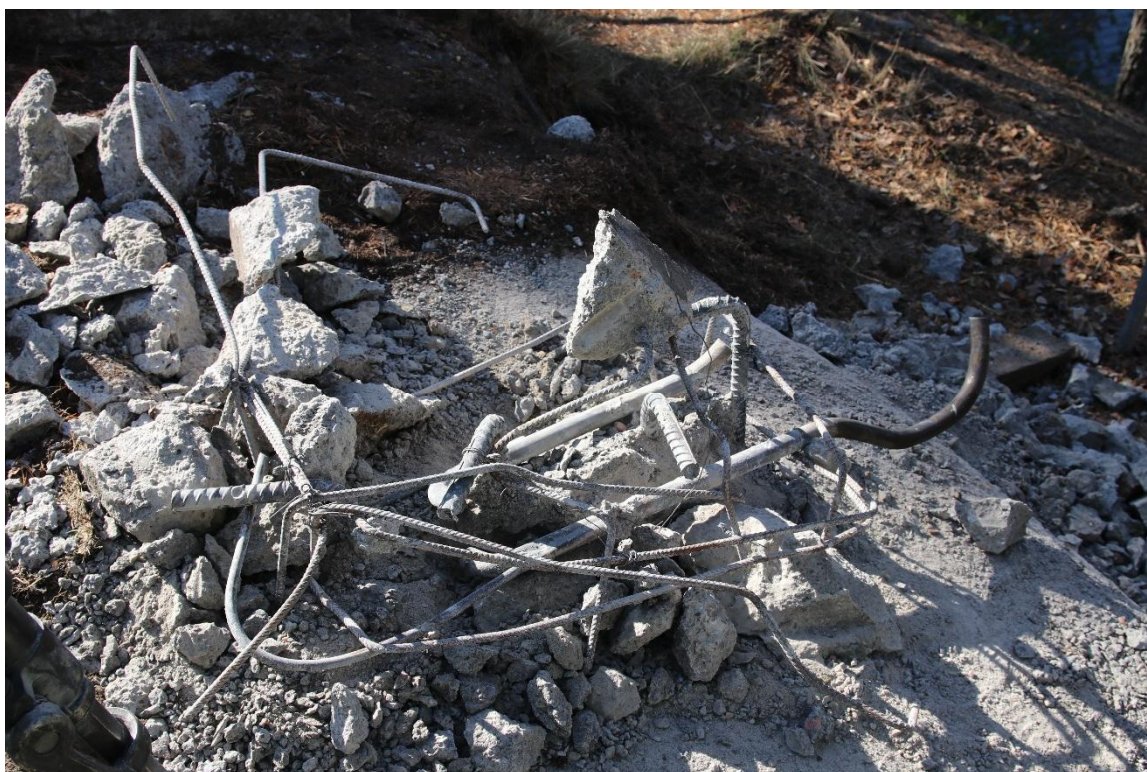
Silta ja sen kallioankkurit päädyttiin purkamaan. Betonirakenteen purkamisen yhteydessä voitiin todentaa ankkurin virheasento sekä murtuneella tuella että sen viereisessä. Betonin lohkeama on johtanut kyseisellä tuella ankkuritangon isompaan rasiin ja toisaalta ankkuritangon virheasento on aiheuttanut sekä betonin että itse terästangon murtuman.

Hiljalleen piikatusta betonirakenteesta pystyttiin todentamaan ankkuritangon virheasento. Alla esitetyissä kuvissa näkyy murtuneen tangon sijoittelu.

Kuva 22 piikkauksen edetessä paljastunut ankkuritangon sijoittelu.

Kuva 23 piikkauksen edetessä paljastunut ankkuritangon sijoittelu.

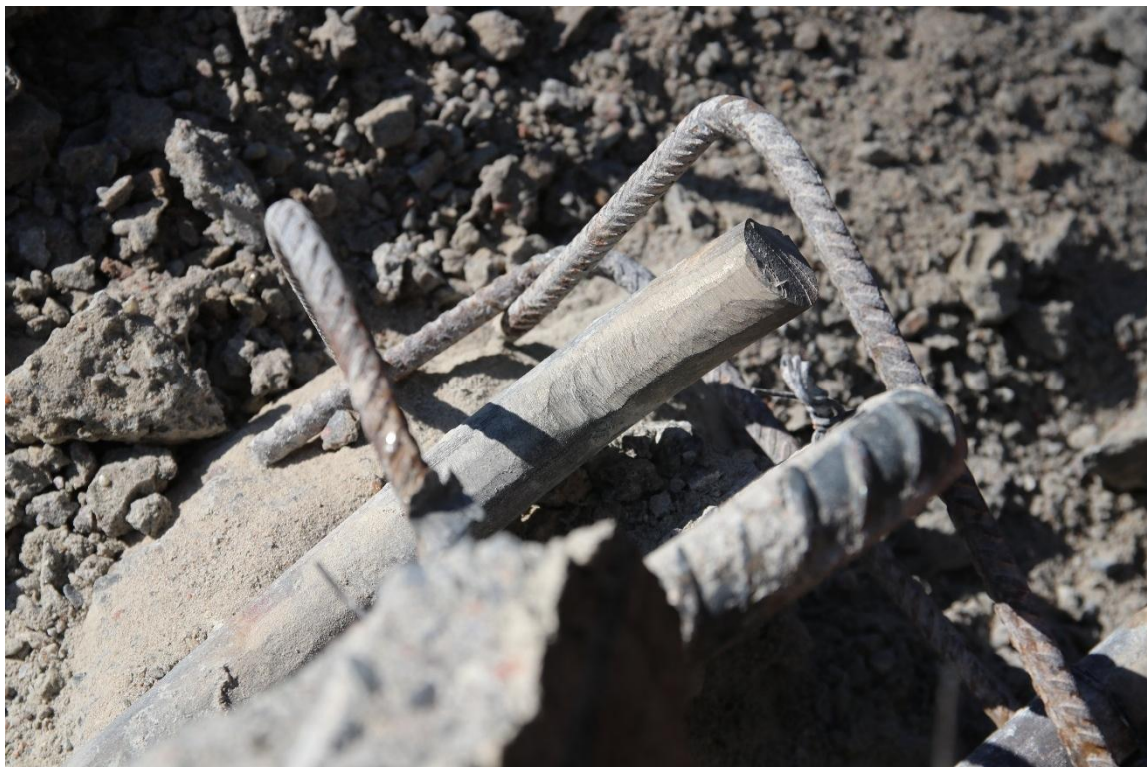
Ankkuritangoa oli ilmeisesti ylimääräistä taivutusta tehdessä työstetty voimakkaasti. Tangon pinnalla on hiontajälkiä. Ne näkyvät alla olevassa kuvassa.

Kuva 24 ankkuritangon työstettyä pintaa.

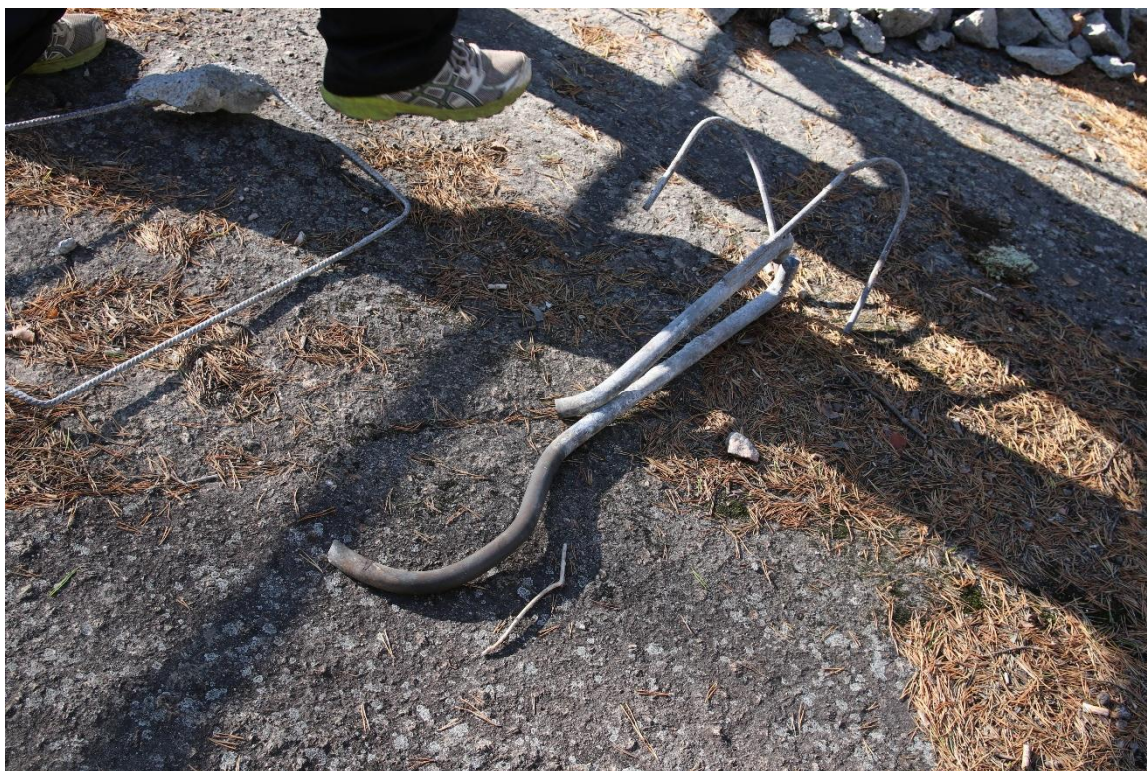
Ankkuritangot ovat suhteellisen lyhyet ja niihin on hitsattu lisätartuntalenkki pienemmästä pyöräteräksestä.

Kuva 25 katkennut ankkuritanko kahdessa osassa.

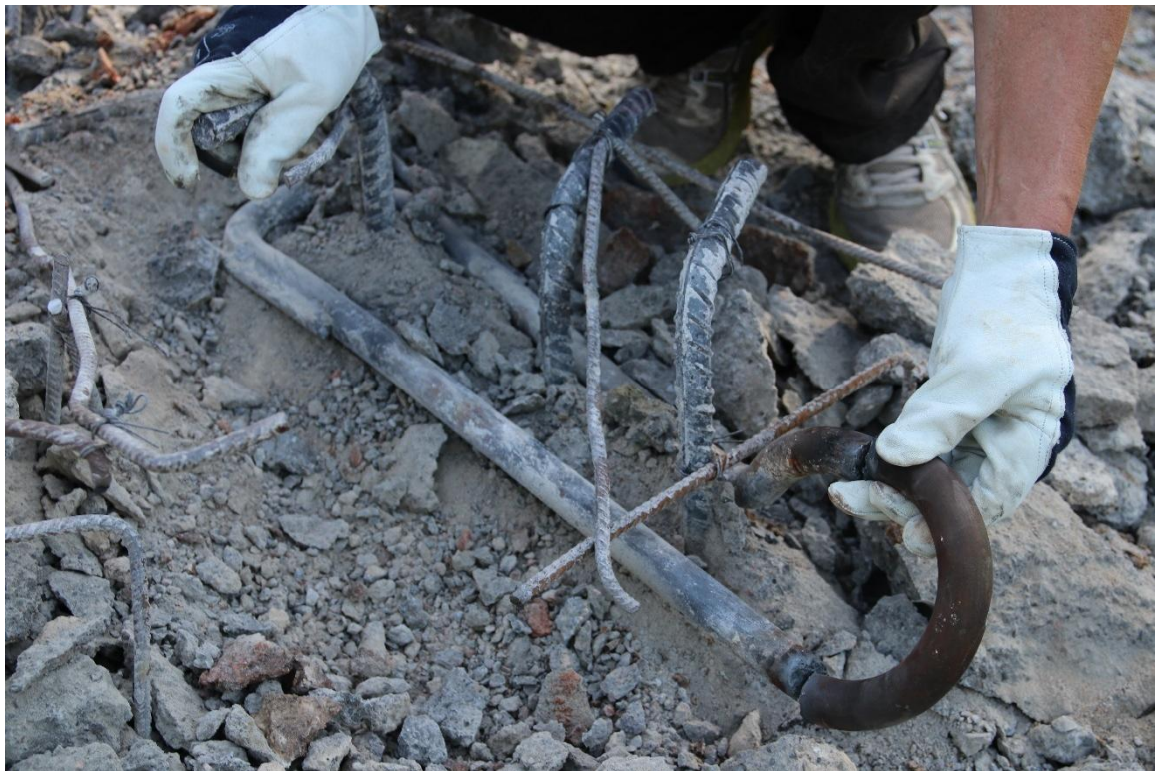
Pettäneen ankkurin viereisen vastapainon rakenteen todettiin olevan samanlainen. Tosin sillä erotuksella, että pettäneessä tangossa ylöstaivutus on ollut sisemässä sakarassa ja viereisessä ulomassa. Järjestely on nähtävissä alla olevassa kuvassa.

Kuva 27 pettänyttä viereisen vastapainon ankkuritangot.

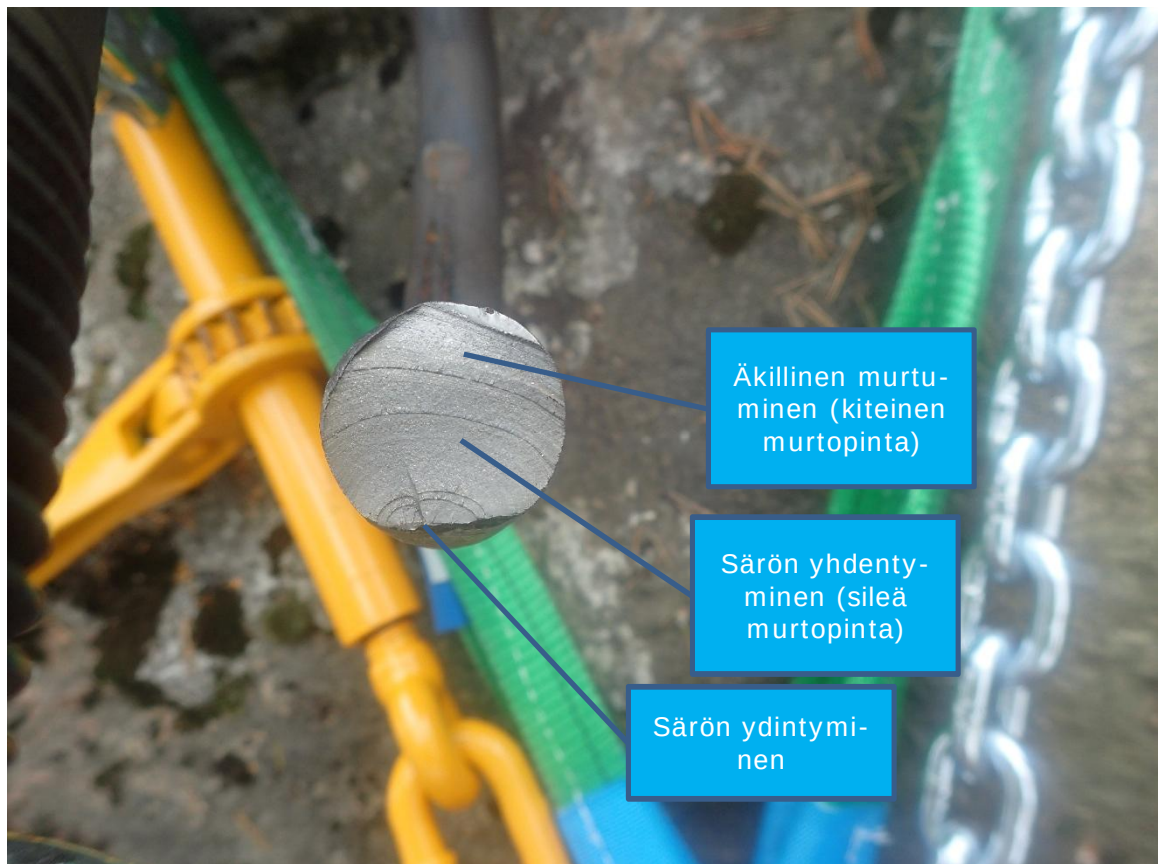
Ankkuritangon murtopinnan perusteella murtuminen on tapahtunut ns. väsymismurtona tai tarkalleen ottaen väsymis- ja taivutusmurron yhdistelmänä. Rakenteen väsymiseksi kutsutaan ilmiötä, jossa rakenne murtuu, vaikka jännitys tila (makro-)rakenteessa pysyykin koko ajan myötö- ja murtolujuuden alapuolella. Poikkileikkauksen kurotumista, mikä normaalisti tapahtuisi veto-/myötömurrossa, ei havaittu.

Lopulta tapahtuu äkillinen murtuminen, kun särön pituus on kasvanut riittävän suureksi. Murtumistapa on vastaavanlainen kuin haurasmurtumassa, jossa murtuma tapahtuu äkillisesti. Murtopinta on väsymisalueella sileä ja äkillisen murtuman alueella kiteinen. Nämä kolme vaihetta voidaan havaita myös ankkuritangon murtopinnalta alla olevan kuvan mukaisesti.

Kuva 30 Ankkuritangon murtopinta.

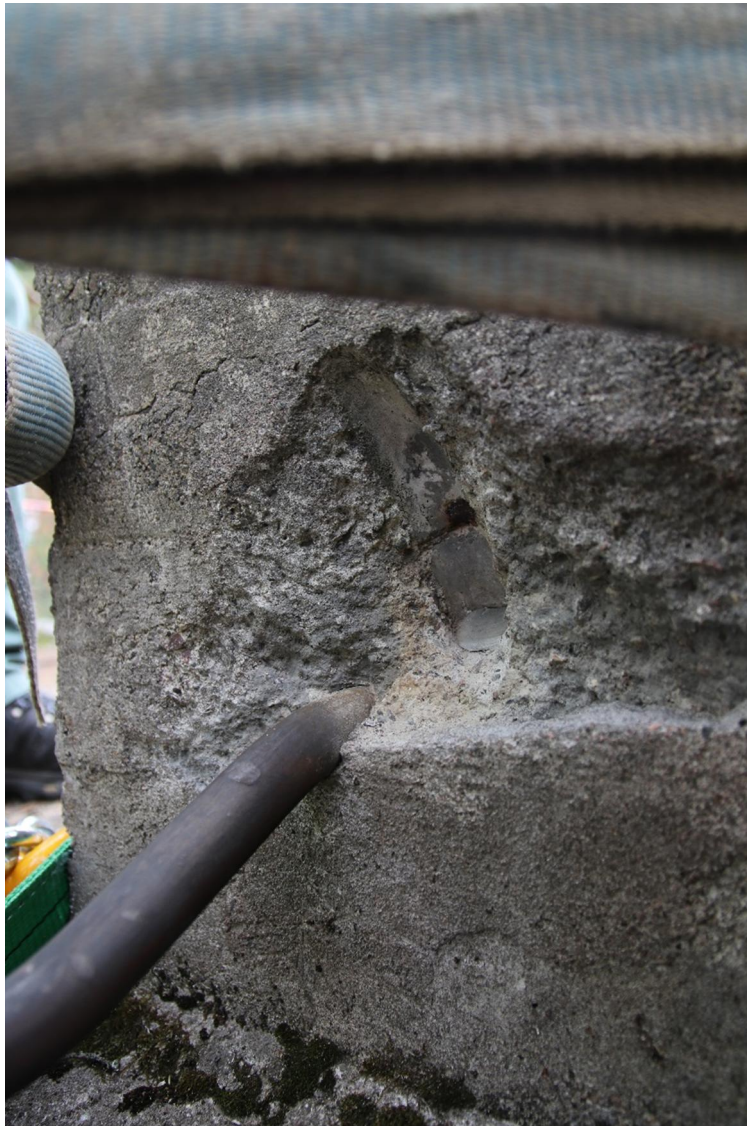
Silmämääräisen tarkastuksen perusteella ankkuritangon asento on suunnitelmapiirustuksista poikkeava, sillä ankkuritangon murtokohdan sijainnista alaspäin ankkuritanko laskee kohti kalliota alla olevan kuvan mukaisesti. Asiaan saatiin vahvistus purkutöiden yhteydessä.

Kuva 31 Ankkurointitangon asento vastapainossa on suunnitelmapiirustuksista poikkeava.

Ankkuritangon ollessa pystyasennossa vastapainon betonissa syntyy ankkuritankoon kuormitus, mitä ei todennäköisesti ole otettu sillan suunnittelussa huomioon. Betonin lohkeaminen tangon ympäriltä on vielä kohdistanut suurimman taivutusrasituksen lohkeaman rajapintaan, josta tanko on katkennut. Vastapainon purkutyössä voitiin varmistua tangon asentovirheestä ja erikoisesta pystyyn taivutuksesta. Alkuperäisten suunnitelmapiirustusten ja sillan muutospirustusten perusteella ankkuritankojen, joihin riippuköydet ja kaidevaijerit kiinnittyvät, tulisi olla ns. vaakatasossa alla olevan kuvan mukaisesti.

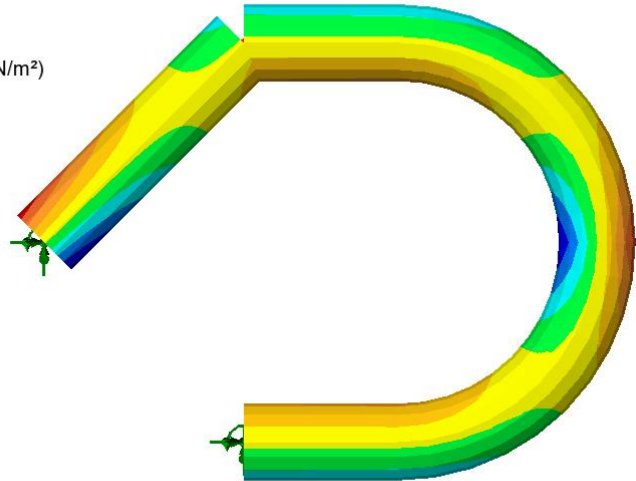
Kuva 38: vinon ankkurilenkin jännitys 10 kN vetokuormasta (suoraan oikealle)

Todellisuudessa ankkuri on toiminut todennäköisesti hieman tätä edullisemmin, mutta on selvää, että ankkurin vika-asennosta johtuen on siihen kohdistunut selvästi suunniteltua suurempi rasitus.
