Metsähallitus

Asiantuntijaselvitys

Lapinsalmen riippusilta, Kouvola

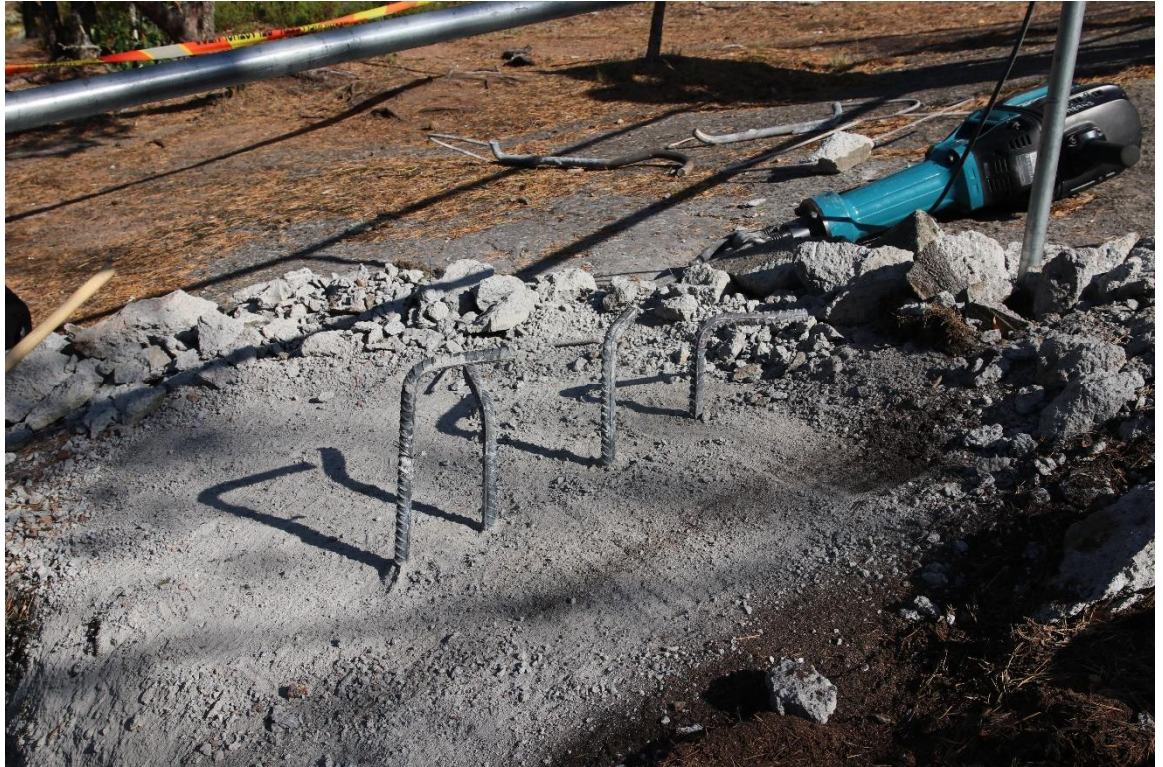
Kuva 26 vastapainon harjateräksiset kallioankkurit.

Vastapainon kallioankkuroinnin voitiin todeta olleen alkuperäisten suunnitelmien mukainen. Ankkurit on esitetty alla olevassa kuvassa.

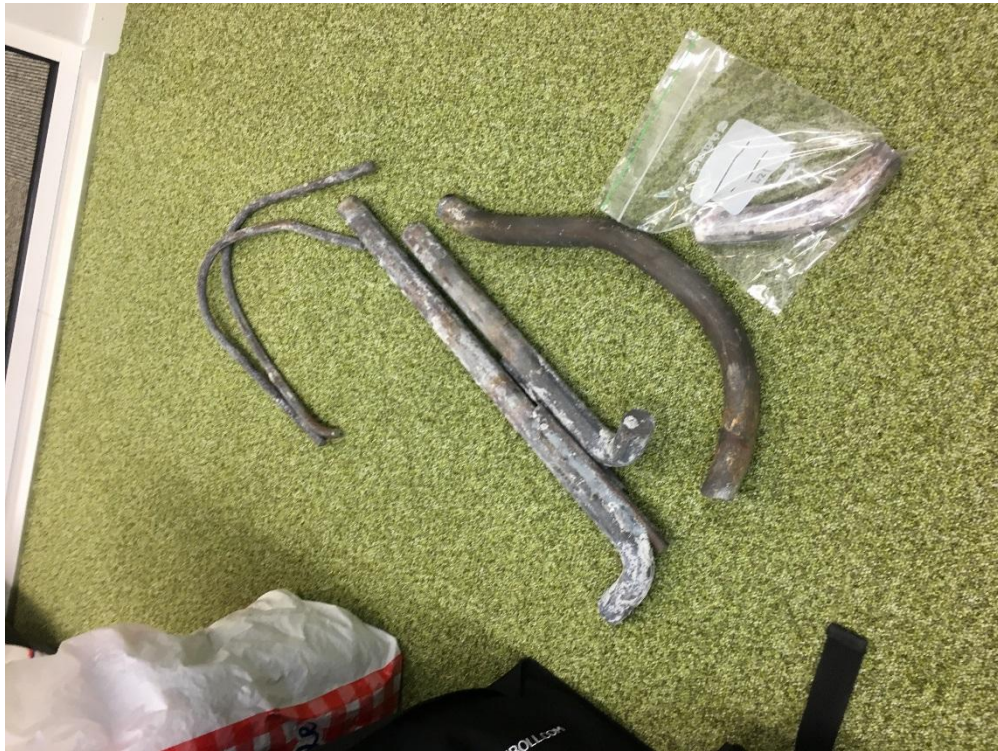
Kuva 28 vetokokeisiin lähetetyt tangot (2 kpl) kuvassa keskellä selätysten

Sillan ankkuritangot lähetettiin Dekra Oy:lle teräksen lujuusluokan varmistamista varten. Alla olevassa kuvassa näkyy tutkimuksiin lähetetyt tangonpätkät (2 kpl), jotka on katkaistu murtokohdan molemmista haaroista.

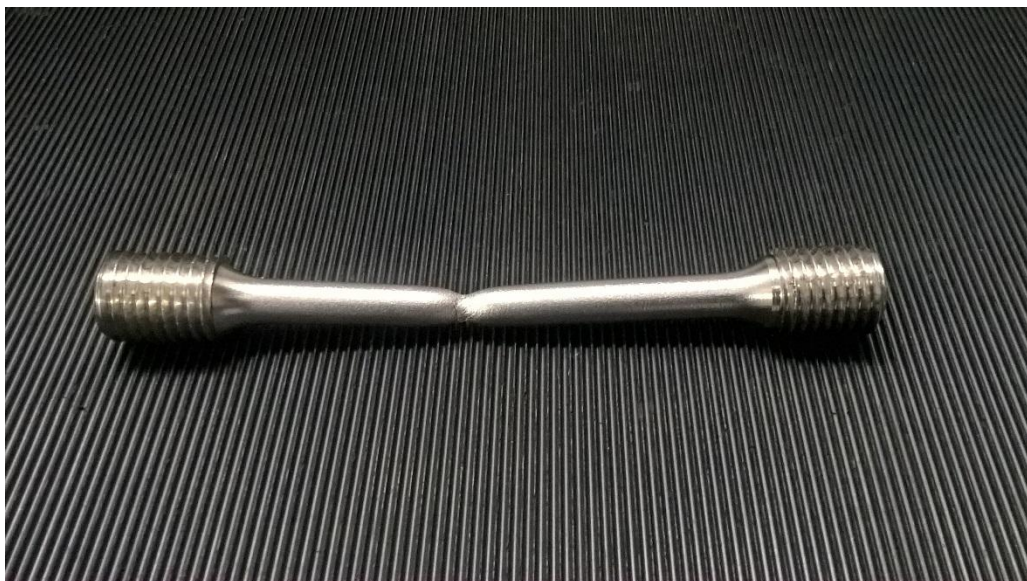
Kuva 29 vetokokeen koekappale

Vetokokeeseen tanko sorvattiin ohuemmaksi alla olevan kuvan näköiseksi koekappaleeksi.

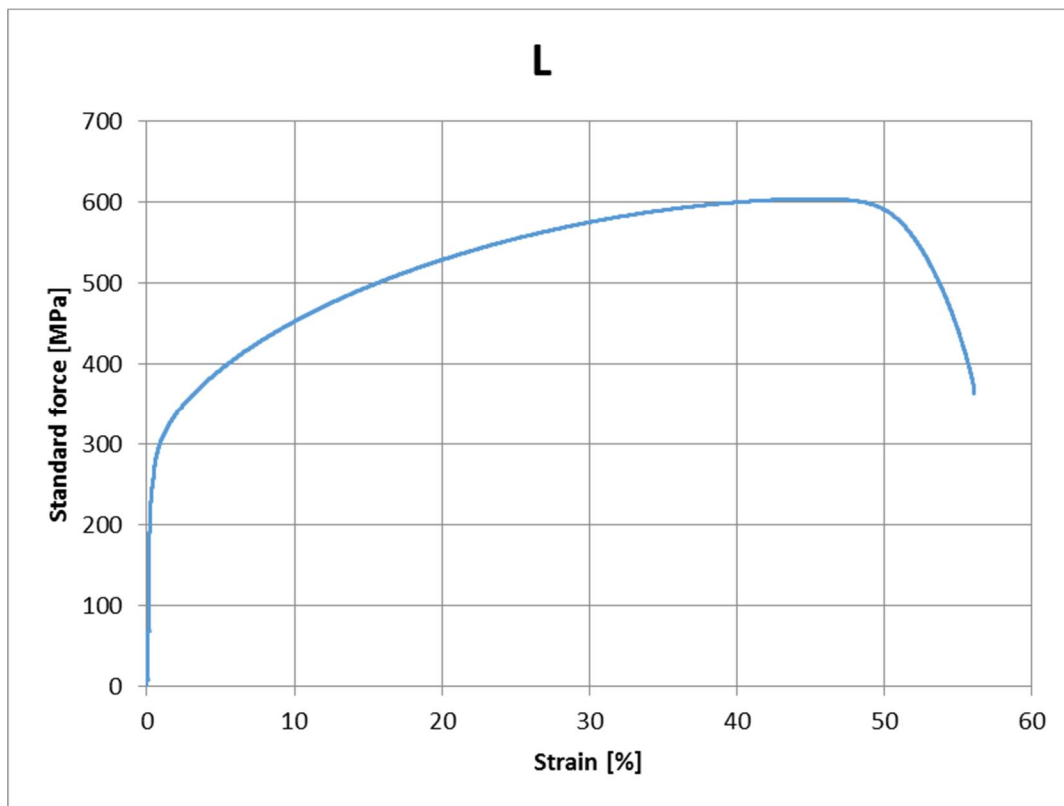
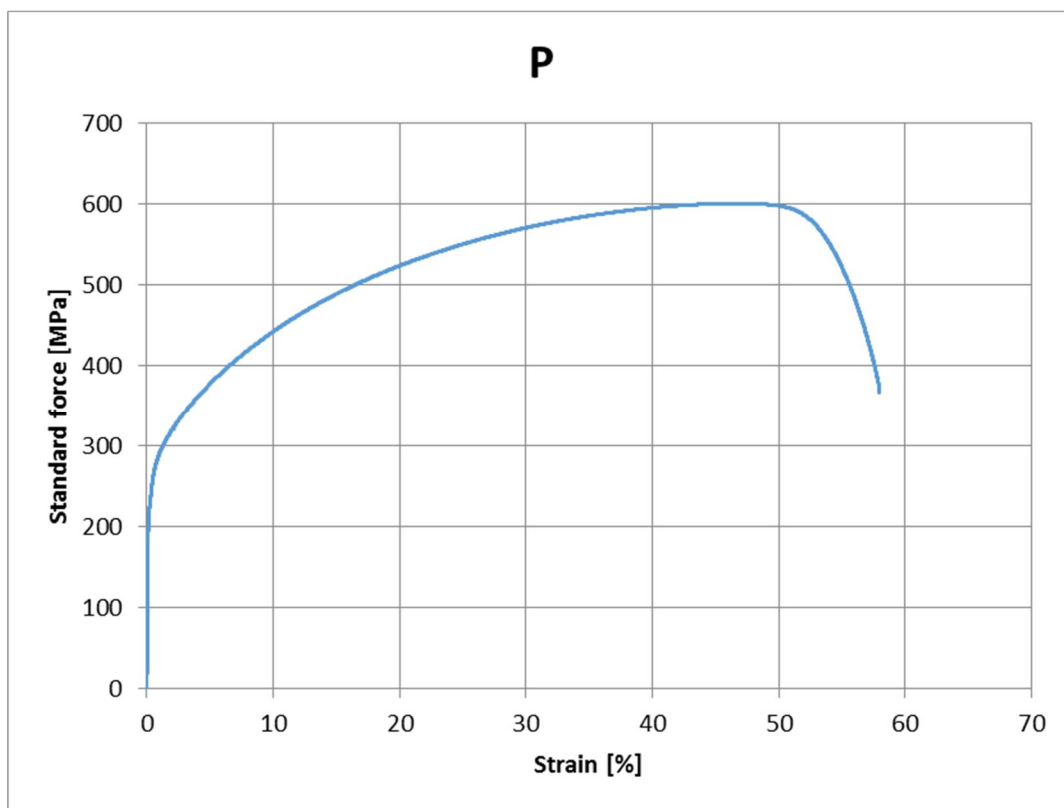
Vetokoetuloksien mukaan käytetty teräs on ollut lujuusluokaltaan suunnitelmien mukaista. Teräs on myös suhteellisen sitkeä, mutta selvä myötöraja puuttuu. Tankojen jännitys-venymä-käyrät ja niiden testausseoste on esitetty alla.

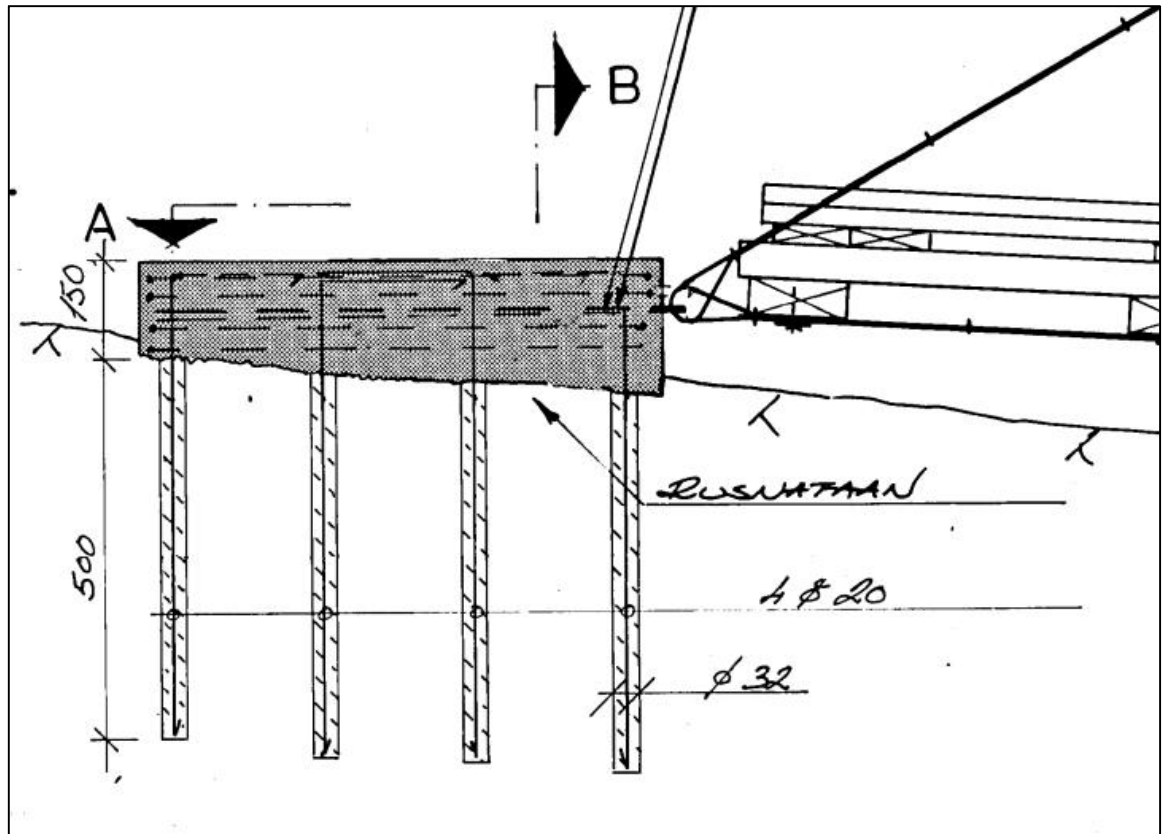
Kuva 32 Vastapainon ankkuritangot suunnitelmapiirustusten perusteella.

Ankkuritangon ollessa pystyasennossa vastapainon betonissa syntyy ankkuritankoon kuormitus, mitä ei todennäköisesti ole otettu sillan suunnittelussa huomioon. Betonin lohkeaminen tangon ympäriltä on vielä kohdistanut suurimman taivutusrasituksen lohkeaman rajapintaan, josta tanko on katkennut. Vastapainon purkutyössä voitiin varmistua tangon asentovirheestä ja erikoisesta pystyyn taivutuksesta. Alkuperäisten suunnitelmapiirustusten ja sillan muutospirustusten perusteella ankkuritankojen, joihin riippuköydet ja kaidevaijerit kiinnittyvät, tulisi olla ns. vaakatasossa alla olevan kuvan mukaisesti.

On mahdollista, että työn aikana on tehty virhepäätelmä tangon optimaalisesta asennosta ja jo valmiiksi taivutettuja tankoja on jälkikäteen lähdetty muokkaamaan. Lenkki on käännetty pystysuoraan ikään kuin ajatellen, että suuri osa vetovoimasta kohdistuisi kaidevaijerille alavaijerin sijaan. Näin ei kuitenkaan ilman pylonia tapahdu. On myös mahdollista, että kiinnityslenkit ovat näin tehden saatu asennettua juoheampaan asentoon, mutta pidämme ensimmäistä vaihtoehtoa todennäköisempänä. Syy voi olla toki joki muukin.

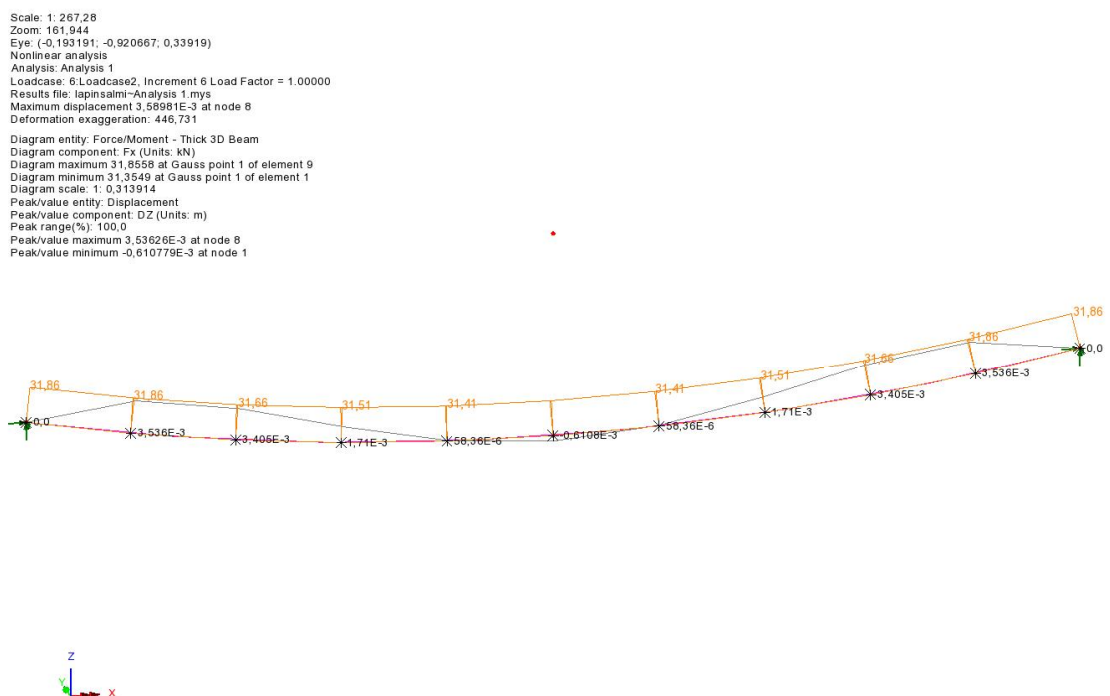
Kuva 33 riippusillan rakennemallin lähtötila

Lähdettiin tarkastelemaan köysisillan alavaijerin, joka sillan rakenteessa käytännössä pelkästään kantava on, toimintaa yhdellä sillan puolikkaalla. Laskentaohjelmaan luotiin sillan geometria annetulla jännevälillä ja riippumalla. Epälineaarisen tarkastelun alkutilanne luotiin antamalla vaijerille sillan omapaino (0,25 kN/m), sekä tämän ha-luttuun riippumamuotoon tasapainottava esijännitys (32 kN), saatiin alla olevan kuvan mukainen lähtötilanne, eli keskellä 2,5m riippuma ja vaijeriin 32 kN vetovoima.
