# HUS MED HISTORIA

Hembygdsföreningar i  
Västra Götaland berättar  
om spännande renoveringar  
och unika byggnader

| Länsstyrelsen i Västra Götalands län, Rapport 2013:09 | |

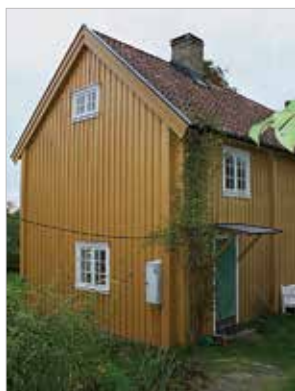
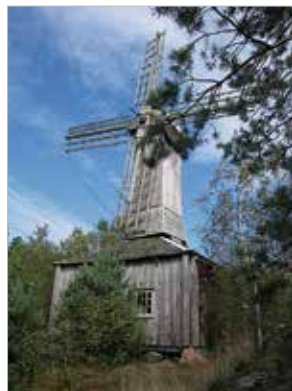
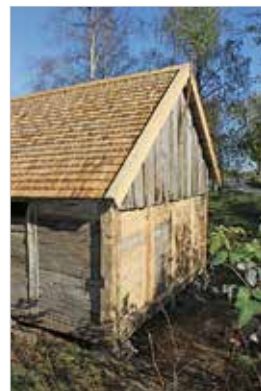
Från vänster; Säbygården på Tjörn har fått nytt tegeltak, på väderkvarnen i Mörlanda har Bjärke hembygdsförening bland annat renoverat fönstren och fasaden, i Ornunga har ladugården fått ett nytt stickspåntak och nya bålar till skiftesverket.

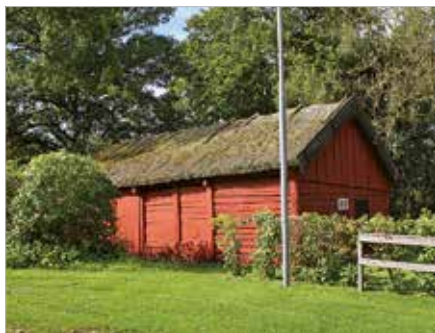
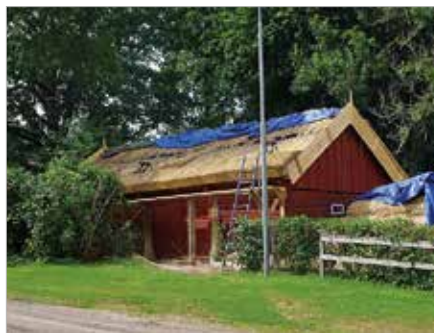
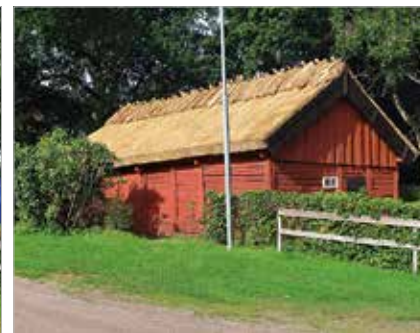
*Ladugården under pågående takomläggning. 'Det är ett riktigt mästerverk, ett konstverk för folket!' säger Eva Petterson från hembygdsföreningen och beundrar det färdiga vasstaket.*

Omläggningen av vasstaket på ladugården utfördes av vasstaksläggaren Lars Galle i Nossebro, men engagerade medlemmar i föreningen bidrog med stor hjälp under arbetets gång. Hasselkäpparna, som binds ihop med vassen och håller den på plats, hämtades i skogen intill. Mörningen vidnocken utgörs av lin odlad på ägorna kring Främmestad. Torven på ryggåsstugan grävdes upp bakom paret Fremängs trädgårdshäck bara några kilometer från hembygdsgården. Att arbetet är utfört med lokala material och lokal arbetskraft är det ingen tvekan om. »Nästan hela föreningen har på olika sätt varit delaktiga i renoveringen, tillsammans har vi lyckats att både hålla nere kostnaderna och bevara byggnaderna. Kunde dom förr i tiden så kan vi nu, vi är inte rädda att få smuts under naglarna!« säger Gunnar och skrattar.

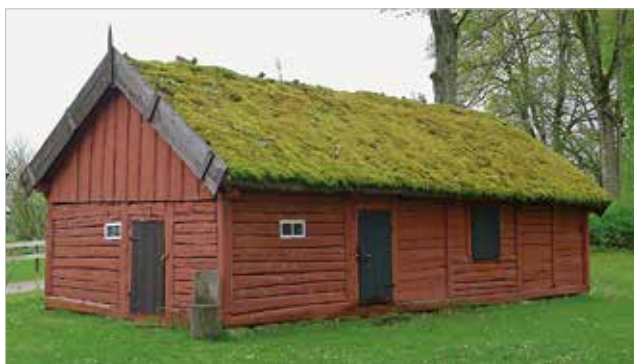
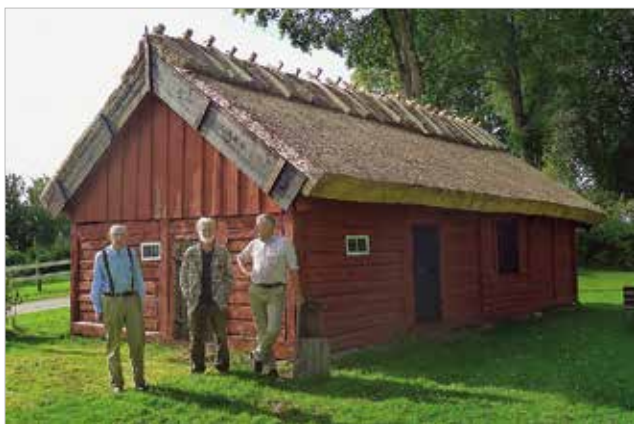
*Gunnar Fremäng, Lars Galle och hembygdsföreningens ordförande Tage Brolin poserar nöjda framför ladugården med det färdiga vasstaket.*

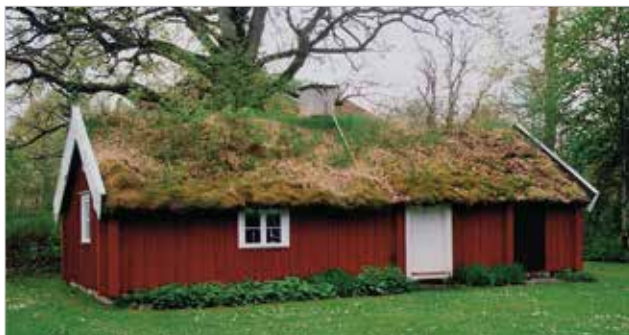
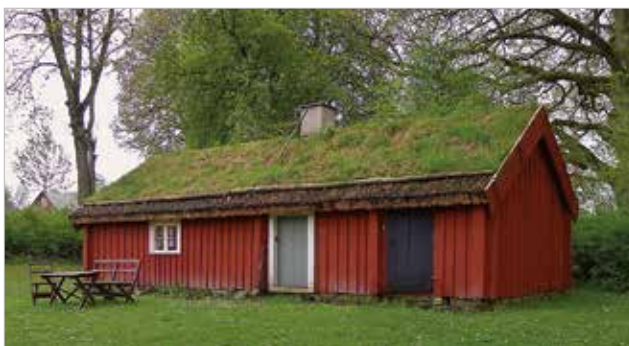
*Den lilla ryggåsstugan före och efter takomläggningen. De nya vindskivorna målades med falu rödfärg.*

Enkelstugan, eller fornstugan som föreningen själva kallar den lilla ryggåsstugan, hade före restaureringen ett vasstak. Men Gunnar Fremäng från hembygdsföreningen tillägger att det mer liknande ett torvtak på grund av alla växter som slagit rot under åren. När taket nu skulle läggas om diskuterade antikvarie Thomas Carlquist från Västergötlands museum/Västarvet tillsammans med hembygdsföreningen om att istället lägga på ett traditionellt vass- och torvtak. Denna typ av taktäckning har en gammal tradition i Västergötland. Istället för näver användes halm eller vass som tätningsskikt. Så blev det även för den lilla ryggåsstugan i Främmestad som troligtvis återfick sitt gamla utseende.

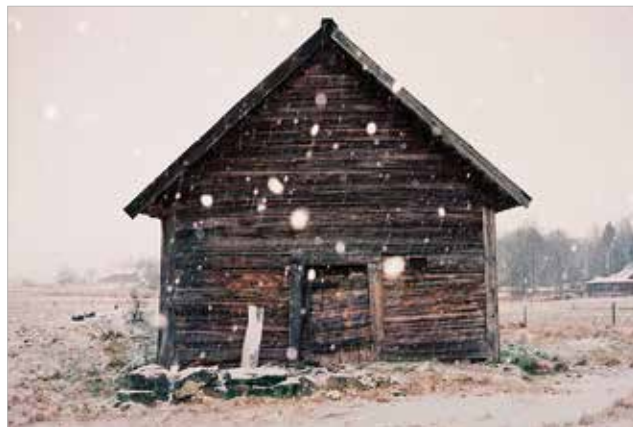
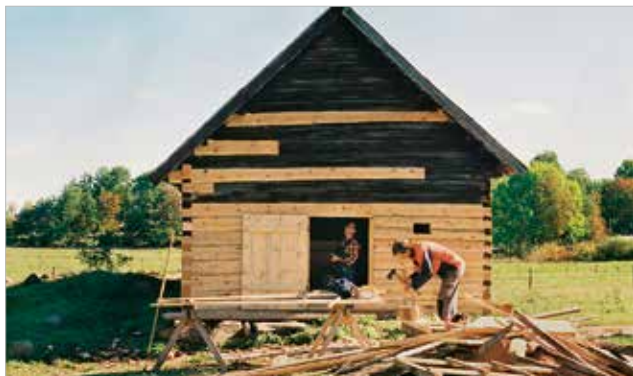
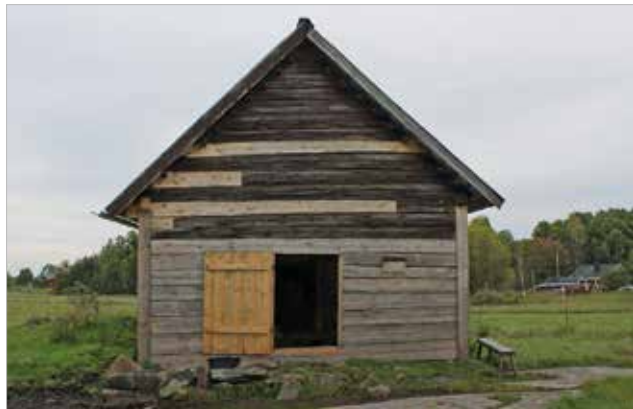
*Under tre år följer hembygdsföreningen den förändring som sker med Lorentzberg. Timret börjar redan, efter ett år, mörkna och förenas med det befintliga. På den mittersta bilden syns Jörgen Rånge och Björn Frodin från Knapegårdens bygg och hantverk, som ingår i nätverket Traditionsbärarna.*

Med hjälp av duktiga bygghantverkare från nätverket *Traditionsbärarna* byttes cirka fyrtio murkna stockar ut och ersattes med nytt friskt kärnvirke efter traditionella metoder. »Vi är jättenöjda, det blev oerhört bra!« säger Åke glatt. »Hembygdsföreningen har fått mycket uppmärksamhet under och efter renoveringen, vi blev utnämnda till årets hembygdsförening i Västergötland år 2012. Kanske berodde det på att vi valde att bevara Lorentzberg« berättar Åke stolt.

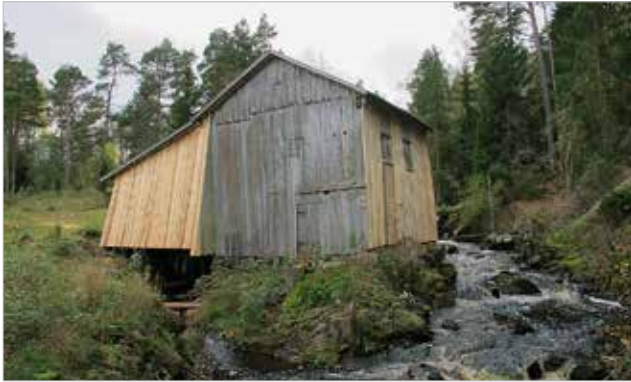
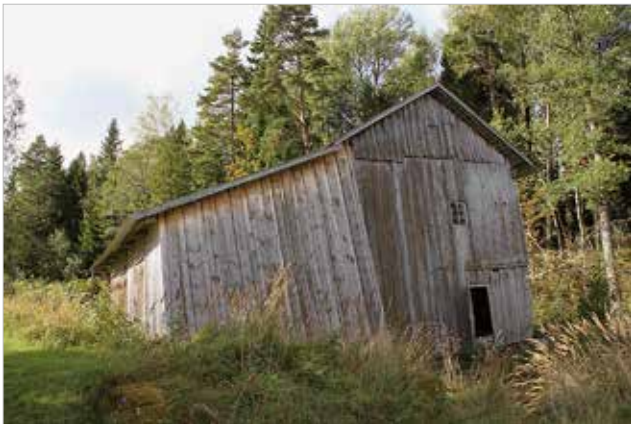
*Bo berättar att när det yttersta kvarnhjulet rekonstruerades under 1960-talet blev det för stort och väggen fick vinklas utåt för att hjulet skulle få plats. Väggen lutar fortfarande även om det yttersta hjulet inte finns kvar.*

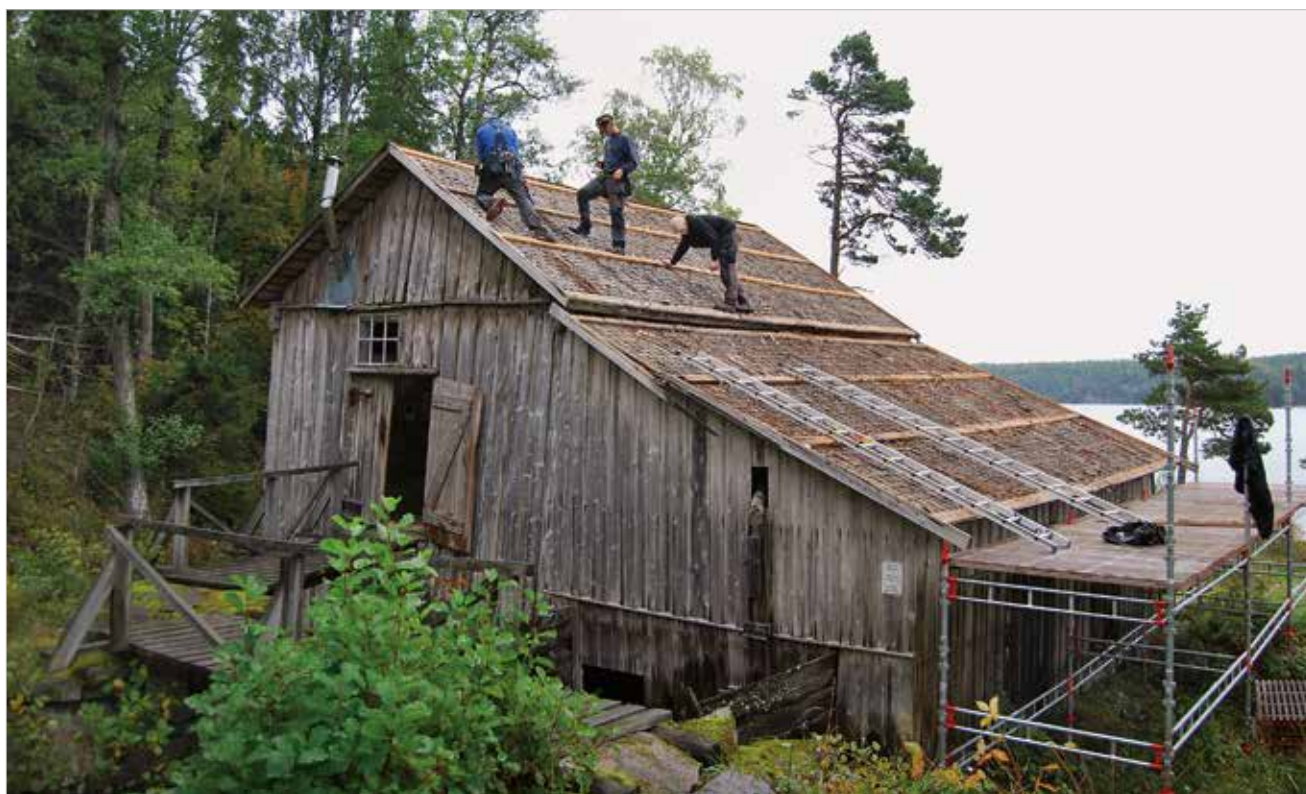
*Arbetet utfördes av hantverkare från Dals bygg i Mellerud. Medlemmar från hembygdsföreningen har hjälpt till att riva av murkna foderbrädor och röja sly kring byggnaden.*

Den nya panelen kommer från en skogsägare i närheten. »Vi tyckte det var viktigt att få samma utseende som innan, med grövre oregelbundna bakar som panelklädsel« säger Bo. På taket valde föreningen att återigen lägga korrugerad plåt. »Egentligen ska det vara ett stickspåntak«, berättar Bo, »men det hade vi tyvärr inte råd med, och ett plåttak är ju bättre än inget tak alls.« Föreningen valde att bevara det gamla stickspånet under plåten som en del av historien. »Någon gång kanske vi har råd till ett stickspåntak, tills dess fungerar det som innertak och skapar tillsammans med bevarade föremål en genuin känsla inne i byggnaden« berättar Bo.

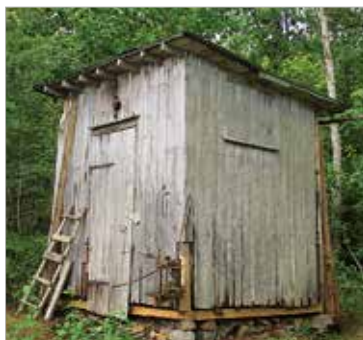
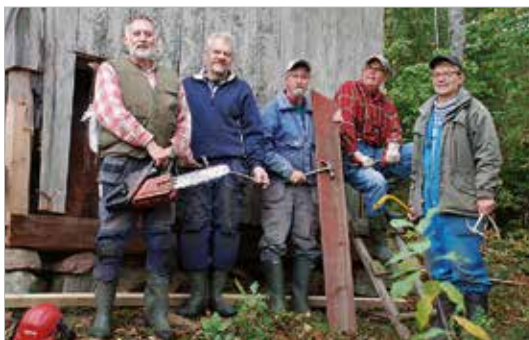
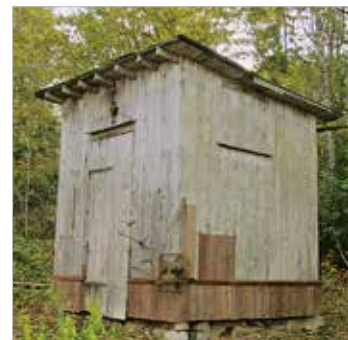
Ovan i mitten ses de som arbetat med isladan, från vänster är det Jan G. Andersson, Dan Norrman, Gunvall Carlsson, Allan Granlund och Lars Kullander.

År 2010 ansökte Jan G. Andersson i Gestad hembygdsförening om bidrag från *Hus med historia* för renovering av isladan i fiskeläget. »Nästan en meter av byggnaden stod under mark«, berättar Jan. Sågspånet som varit kvar i ladan sedan verksamheten avtog under början av 2000-talet hade drösat ut och myror hade angripit virket och ätit upp stora delar av de bärande elementen. Byggnaden hade sjunkit rätt ner och stod på bara brädfodringen. Renoveringen genomfördes med hjälp av ideella krafter under ledning av Jan. »Vi var tvungna att lyfta hela byggnaden med hjälp av domkraft för att kunna kapa de ruttna brädorna, lägga ny syll och skarva med nytt friskt virke. Vi fick även gräva ur marken och göra en ny

grund«. Jan berättar att det handbilade virket som använts kommer från en gammal lada från 1920-talet som skulle rivas. »Det blev både billigare och gav ett bättre resultat genom att vi använde återvunnet material, finare virke går ju inte att få tag i!« Den nästan 4,5 meter höga isladan är en sällsynt byggnad som ger förståelse för platsen och den fiskenäring som fanns kring Vänern under 1800-talet. »När isen låg tätt packad inne i sågspånet och ingen luft kom in, höll sig isen fram till oktober«, berättar Jan. »Då kunde fiskarna leverera färsk fisk året om!«

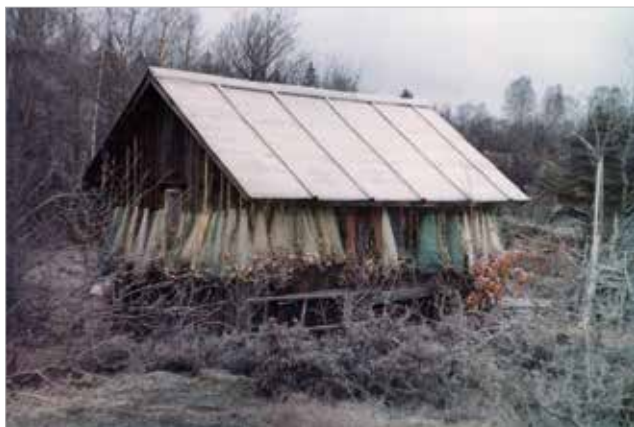
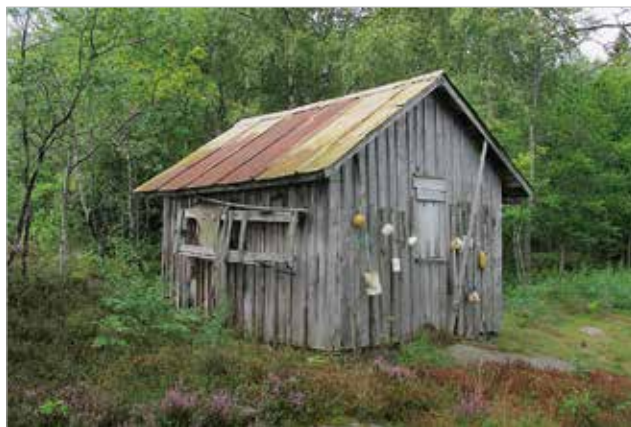
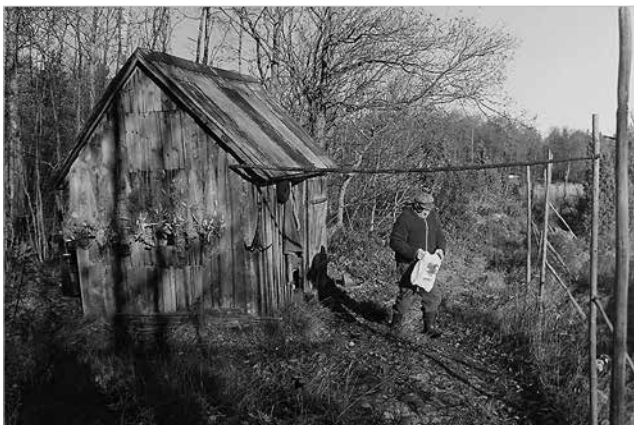
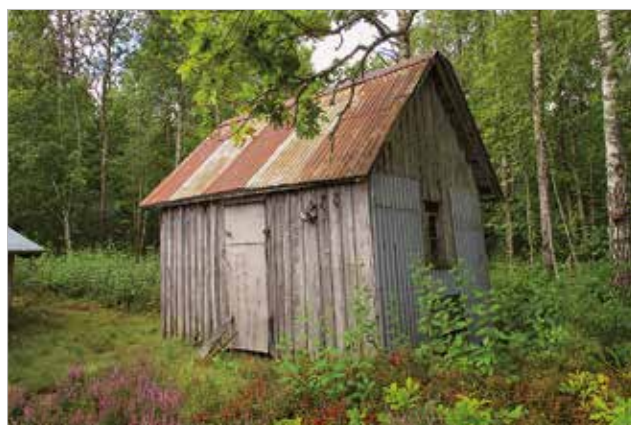
*Nederst: Den gamla fiskeboden då och nu. Einar Johansson – Göstas kusin, som väglett arbetslaget under restaureringsarbetet – utanför den 'gamla' fiskeboden från 1920-talet. Överst: Den 'nya' fiskeboden från 1940-talet, bilden till vänster är tagen år 1983. Plåttaket på den 'nya' fiskeboden är gjort av gamla lock till sockerlådor, tillklippta och böjda för att passa perfekt.*

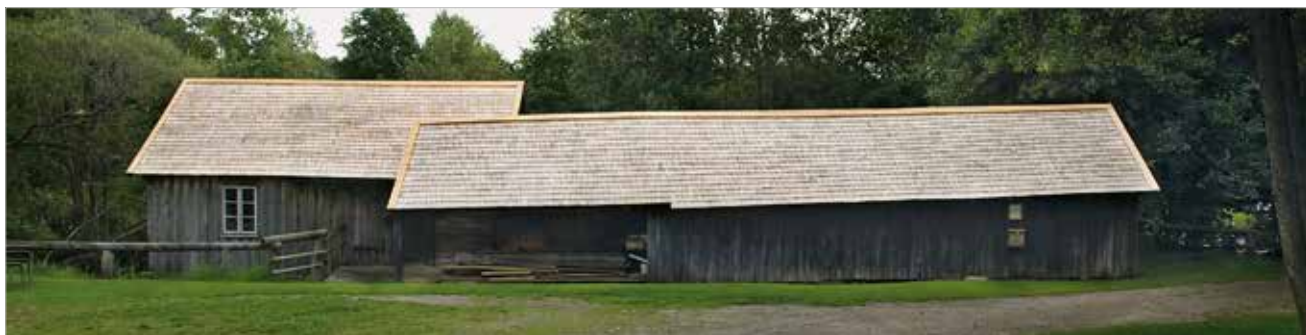
Arbetet är slutfört. Till vänster i bild syns kvarnen och till höger den långsträckt sågbyggnaden.

»Vi hade stora badkar där vi blötlade stickspånen så de inte skulle spricka när de spikades. När de är blöta ska de också böjas och barkas av så inte småkrypen kommer och bosätter sig under barken« förklarar Enar. Tre lager spån och fjorton dagar senare, den 29 juli 2012, återinvigdes kvarnen med hjälp av kommunstyrelsens ordförande Fredrik Nelander från Vara. »Vi är väldigt nöjda, taket är ju det första en besökare

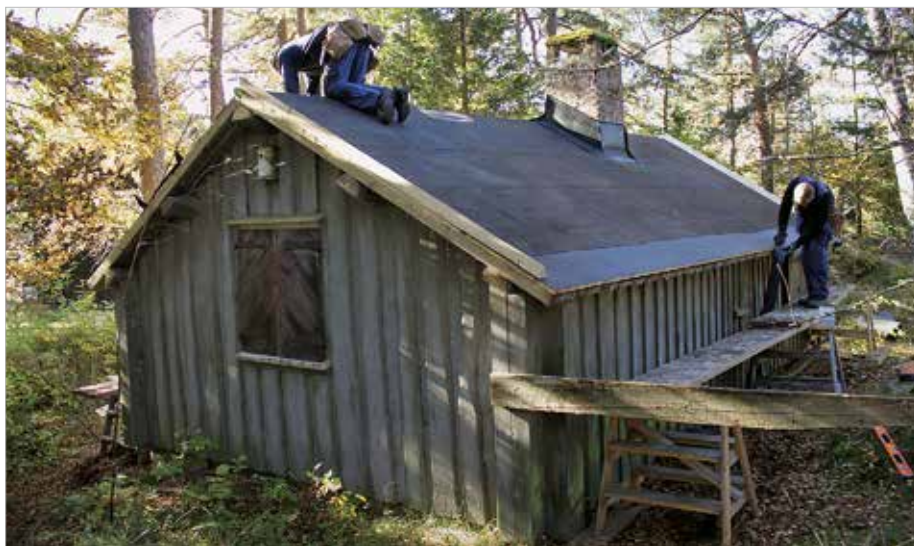
*Medlemmar från Dalslands Gille har själva plockat den näver som ligger längs med takfallen. »Den ska plockas om våren när björkarna savar som mest» berättar Sven-Gunnar Lundberg som är vice ordförande i föreningen.*

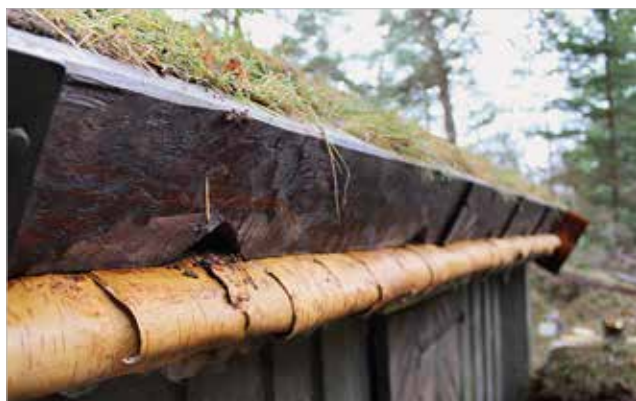
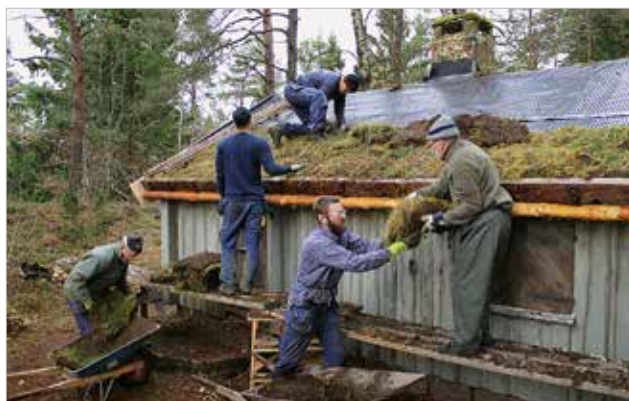
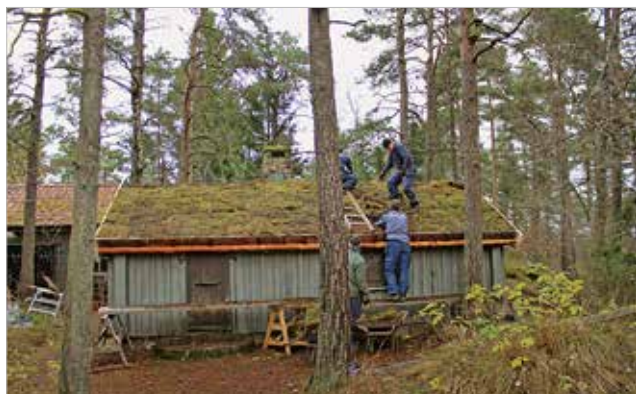
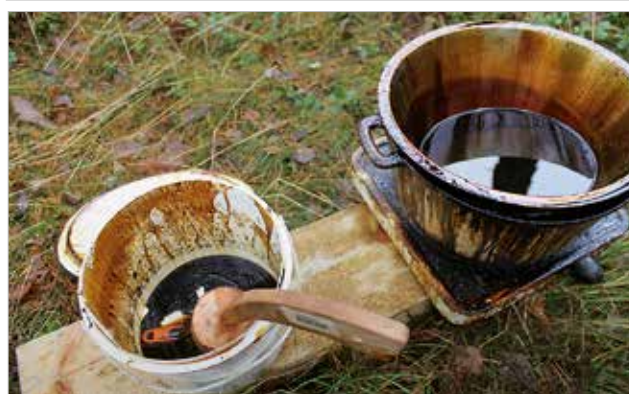
*Hantverkare från firman Karl-Ers bygghantverk är i färd med förarbetet. Taket ska tätas, murkna brädor bytas ut och papp och näver ska spikas på plats.*

*Jonas Isaksson, Arne Skogh, Staffan Jonsing, Robin Wahlström från Karl-Ers bygghantverk får hjälp av Sven-Gunnar Lundberg från hembygdsföreningen att lägga de sista torvbitarna på plats. När allt är klart ska vindskivorna tjäras.*

Den torv som används vid torvtaksläggning är inte vilken grästuva som helst. Mats berättar att den bästa torven kommer från en betad, tätvuxen äng. Ängsmarken är hårdig och klarar både värmande sol och isande frost. Den täta förna som finns på ängarna bildar ett tätt rotsystem, som ger en fast och välsammanhållen tuva (Förna är de lager jord som finns högst upp i de olika jordnivåerna). Varje torvbit är cirka 40×40 cm, cirka 5–7 cm tjock och väger mellan 5–15 kg. Det nedersta lagret torv läggs med grässvålen neråt det översta lagret läggs med grässvålen uppåt. Bitarna placeras omlott för att undvika genomgående skarvar. »Gråfållerudsstugan har inte haft ett ordentligt tak på över tio år och nu är det äntligen klart!« säger Sven-Gunnar med en lättnad i rösten.

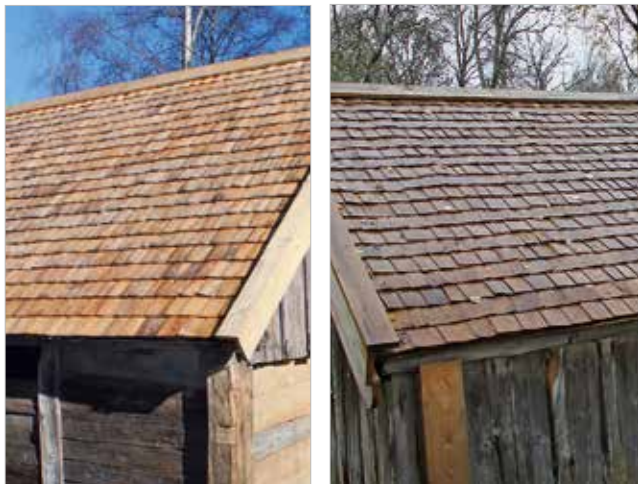
*Spånet är lagt efter två olika metoder. Det till vänster (ladugården) sägs vara hållbarare i längden medan det till höger (ryggåsstugan) ska stå sig bättre mot hårda vindar oavsett vilket håll den kommer från.*

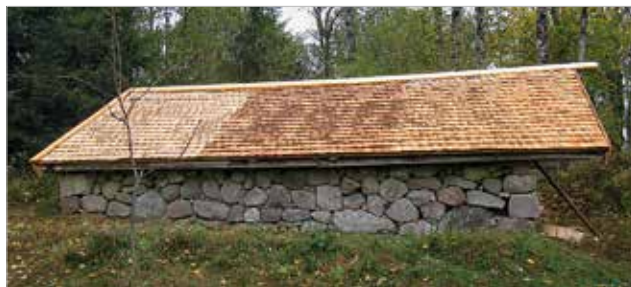
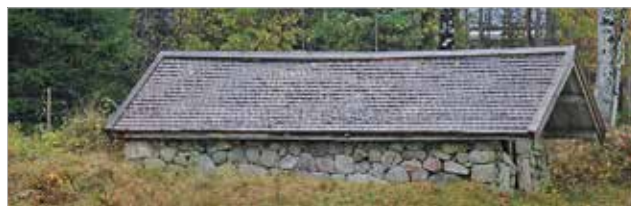
*Ovan: Kölnan har fått tre olika spåntäckningar. Från vänster ligger, ny gran, gammal tall, gammal gran, ny tall.*

*Nedan: Två år senare, skillnaden mellan de olika träslagen och ålder är knappt märkbar.*

Innan taken skulle läggas såg föreningen över vilka tillgångar de hade. De hade bland annat sparat på spån som sågats för

flera decennier sedan och kunde därför välja att experimentera lite, både med nytt och gammalt spån men också med olika typer av träslag. »Vi ville veta om det var möjligt att använda gammalt spån, eller om det är tvunget att vara färskt, sen blev det så klart billigare att använda det vi redan hade!« säger Lennart Davidsson från föreningen. På kölnan lades gammalt och nytt spån samt spån av olika träslag, för att se om det i framtiden kommer bli någon skillnad. Föreningen provade också att lägga spånet efter två olika metoder. En där spånet gick från höger till vänster alla varven (ladugården) och ett där det ligger höger-vänster, vänster-höger vartannat varv (ryggåsstugan). Slutresultatet gav olika utseende och kommer även stå sig olika mot kraftig vind. »Vi ville göra ett experiment, det ska bli jättekul att se om det blir någon skillnad« säger Marianne.

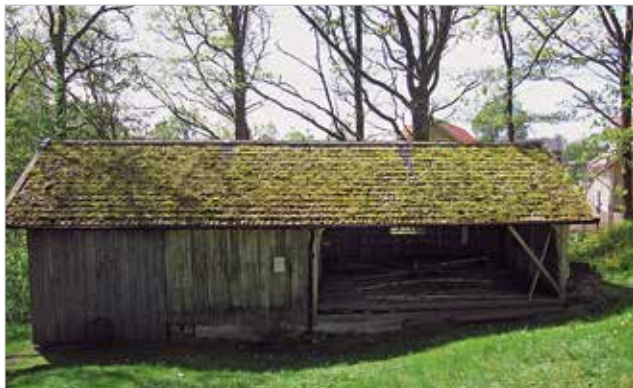
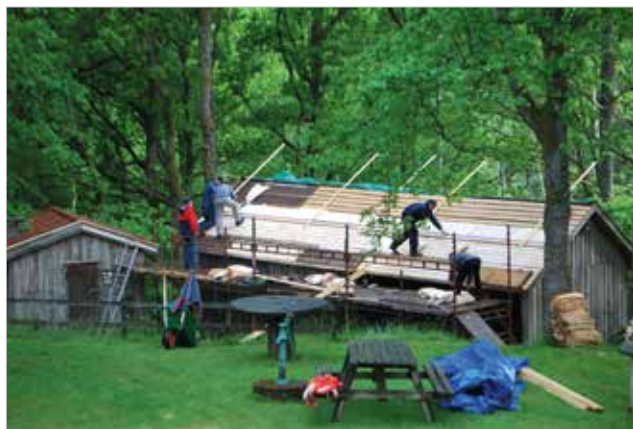
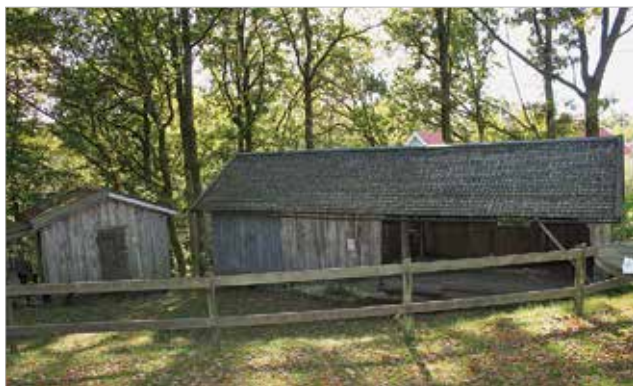
*Överst: Taket var nästan helt täckt med mossor och var i allmänt dåligt skick. När taket nu skulle läggas om anordnades studiecirkel med stor uppslutning. Nederst: Arbetet är avslutat och redan efter tre år har spånet börjat mörkna.*

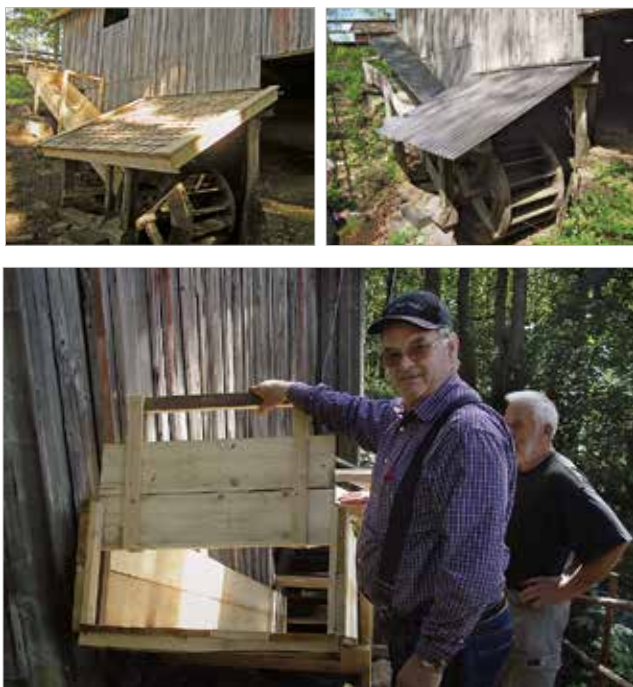
*Nu har även vattenhjulet fått ett stickspåntak och en fullt fungerande vattenränna. Stig Olsson visar stolt upp arbetet. I bakgrunden står Gunnar Johansson från hembygdsförening som hjälpt till med renoveringen.*

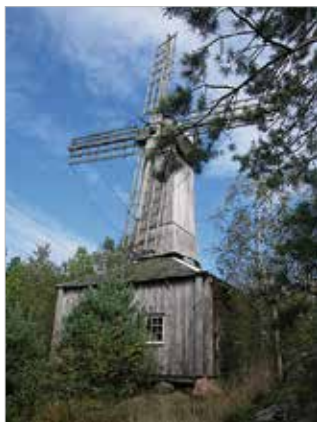
### Mörlanda Väderkvarn – Bjärke hembygdsförening

Holkkvarnen i Mörlanda, i Magra socken uppfördes år 1854. Kvarnen byggdes i Sollebrunn och flyttades till sin nuvarande plats år 1896. När kvarnverksamheten upphörde år 1945 såldes kvarnen till Bjärke hembygdsförening. Kvarnen har under åren restaurerats och nya vingar tillkommit likt befintliga. Kvarnhuset är knuttimrat i en våning och tältaket beklätt med stickspån. Den vridbara överdelen är klädd med locklistpanel. Hembygdsföreningen har med hjälp av bidrag från *Hus med historia* röjt upp kring kvarnen, bytt stickspån på taket samt renoverat panelen och de båda fönstren. Tanken med renoveringen var att skapa en samlingsplats för ortsborna i Mörlanda, där kvarnen blir en självklar mötesplats.

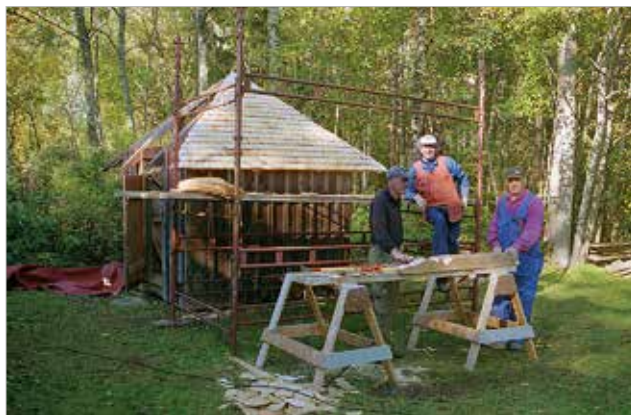
### **Levene Fornby, nytt vasstak på ladugårdsbyggnad – Levene hembygdsförening**

Levene hembygdsförening i Vara kommun bildades år 1953 och har under åren samlat ihop ett stort bestånd av byggnader till hembygdsgården i Levene, bland annat en ladugårdsbyggnad från början av 1800-talet. Ladugården är troligtvis från gården Gustavsgården i Slädene, men flyttades till dess nuvarande plats år 1972. Huset är 4×9 meter och rymmer fähus, loge och lador. Det 30 år gamla vasstaket var i stort behov av omläggning. Nu ligger ny vass från Estland på plats och pryder ladugården. Vassen är bunden på lokalt skördade hasselkäppar av Lars Galle från Nossebro.

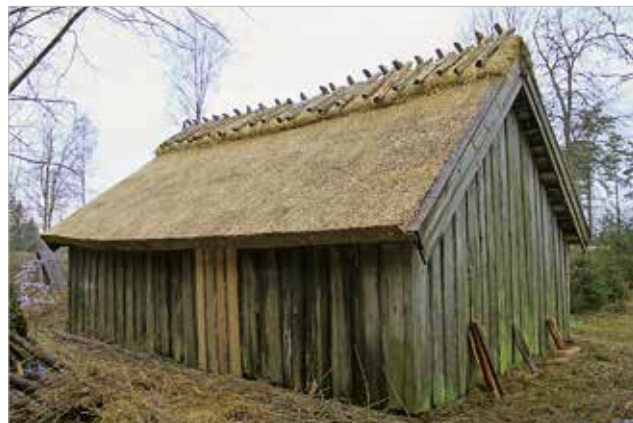
### **Sommarfähuset i Järbo fick nytt vasstak – Järbo hembygdsförening**

Sommarfähuset i Järbo har äntligen fått ett nytt vasstak. Fähuset kommer ursprungligen från Madbråten i Råggårds socken men flyttades till platsen år 1995. Sommarfähus började användas som ett komplement till fähuset hemma på gården när markerna delades upp under skiftesreformerna. Byggnaden är timrad till nock med en fasadbeklädnad av vankantad, omålad lockpanel. Byggnaden rymmer loge och fähus. I fähusdelen är spiltor och »mäckelucka« bevarade. Troligtvis är byggnaden från mitten av 1800-talet. Nu när ett nytt vasstak kommit på plats hoppas föreningen att byggnaden kan torka ut och fortsätta att ta emot nyfikna besökare i minst 30 år till.

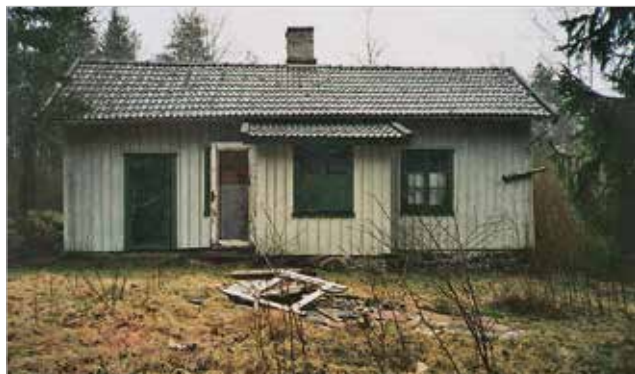
Backstugan i April 2005. Efter några års arbete med stugan har den återfått sin glans och är bevarad för eftervärlden.

söndersparkad och tapeterna hängde från väggarna. »Först renoverade vi skorstenen. Det hade läckt in i sju år och orsakat stora skador, ett träd hade letat sig in under huset och in under själva spisen där ett ordentligt rotverk bildats. Sen har vi haft kurser tillsammans med Slöjd och Byggnadsvård Nääs i lerklining av inneväggar« berättar Lena. Kulla har restaurerats efter konstens alla regler och återskapats med kulörer, känsla och material. Gamla färgsättningar har skrapats fram och analyserats, tapeter har skickats på prov, fönster har kittats med linoljekitt och till och med källarvinden har renoverats och används som förråd. Nu känns huset hemtrevligt, det brinner i kakelugnen och luktar gott, nybakat bröd från bakugnen i köket.

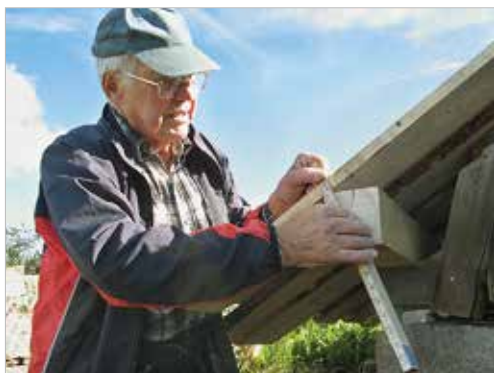
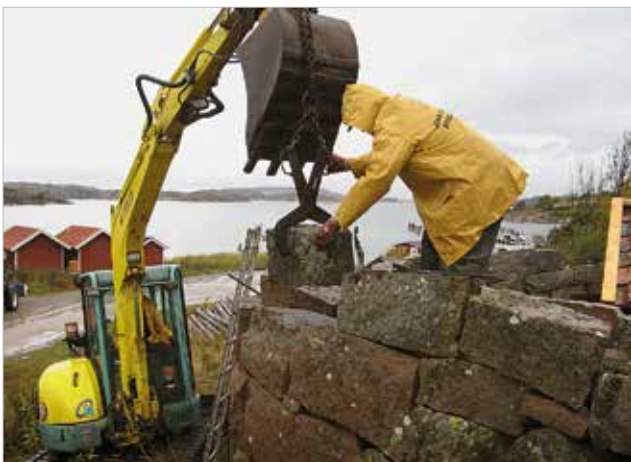
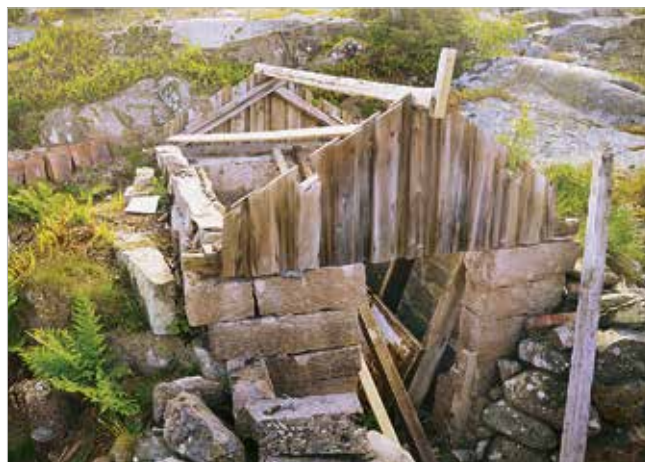
Byggnadsvård kan uttrycka sig på olika sätt. Ovan från vänster syns Uno Thuresson måtta en vindskiva för att få rätt mått. När det stora rören högs ner blev det mycket sly. Uno Hedin var en av de som hjälpte till att röja. Det är viktigt med planering. Egon gjorde en ritning över hur kruthuset skulle komma att se ut efter renoveringen. Gerles schakt kom med grävsropa för att hjälpa till och lyfta de tunga granitblocken på plats. Renoveringen har börjat, den nya mittåsen är på plats!

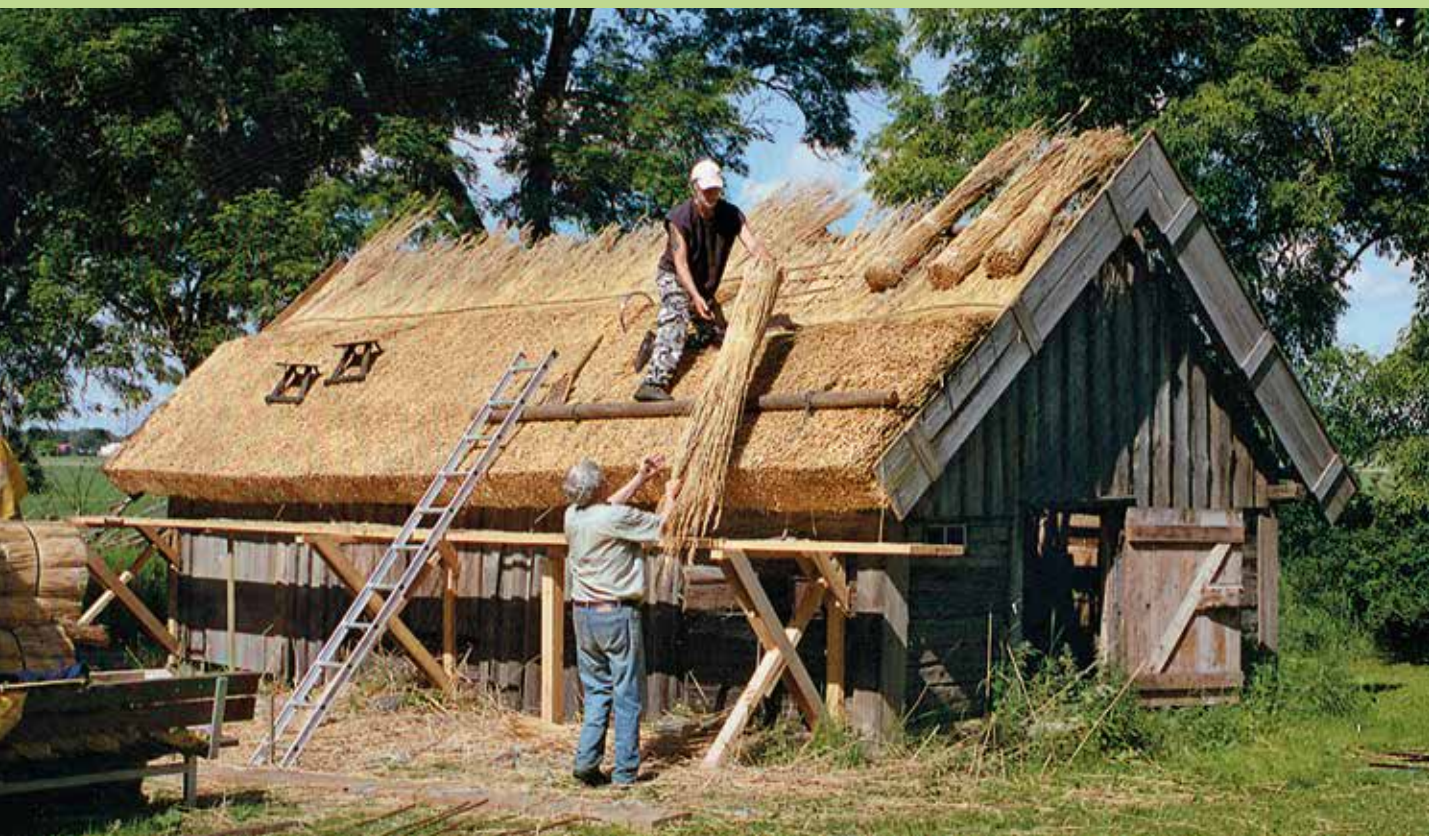
*Vasstaksläggning i Levene fornby. Lars Galle lägger vass med assistans av Håkan Brander från Levene hembygdsförening.*
