# Folksams test av produkter för att åtgärda mögelskadade träfasader – resultat efter fyra års exponering

Stefan Hjort, Karin Lindqvist

Swerea IVF-rapport 22115/21

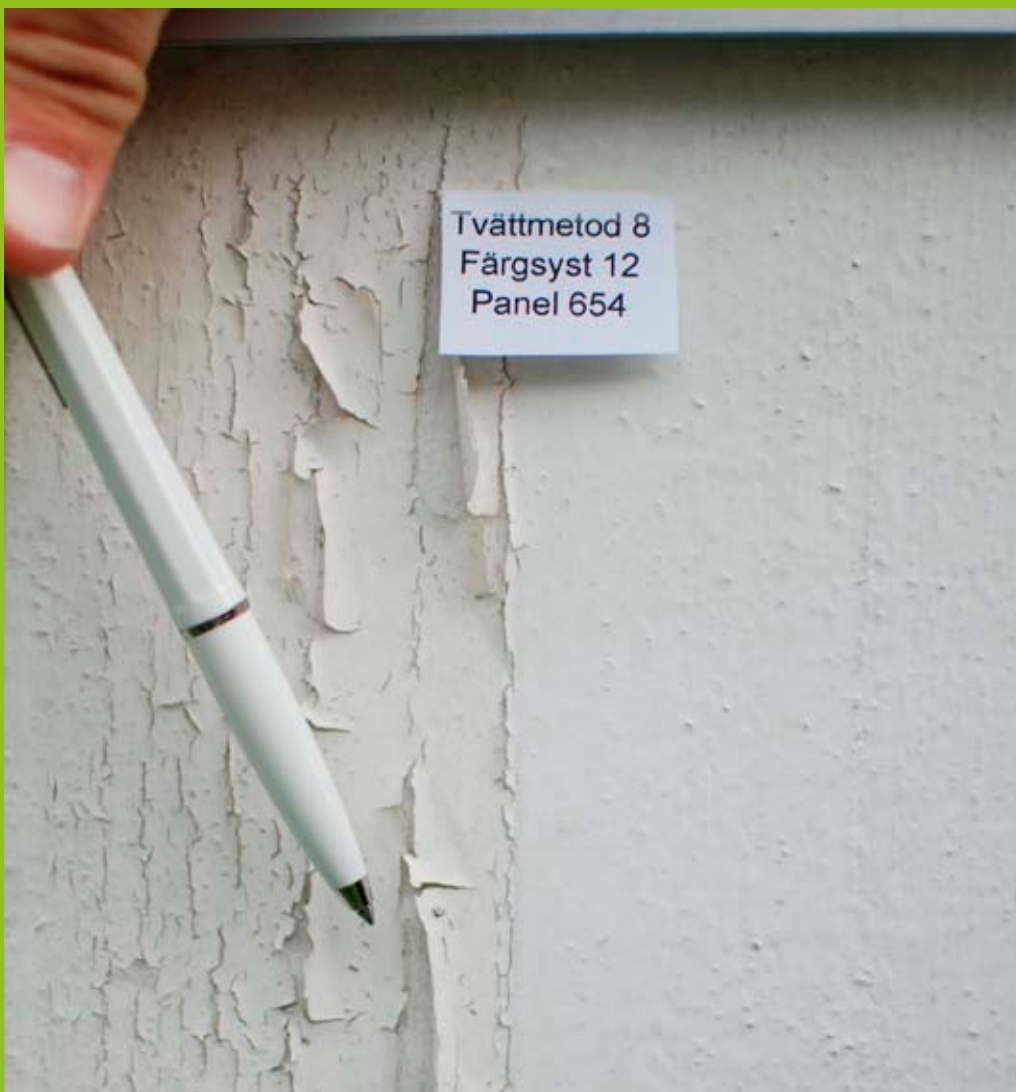
Bilden på framsidan visar en panel där den vänstra halvan uppvisar kraftig krackelering och avflagning. Den är tvättad med ett i handeln rekommenderat tvättmedel för alg och mögelsanering, Beckers Alg&mögeltvätt. Det bör påpekas att resultatet inte är unikt för just denna produkt, inte heller ”milda” metoder såsom Yes och ultrarent vatten förhindrar problem på fel sorts färg. Självklart är resultatet med denna typ av kraftiga krackeleringar och avflagningar oacceptabelt. Budskapet till färgindustrin är att i första hand fasa ut de sämsta färgerna och i andra hand ta fram produkter som fungerar för underhållstvätt. Budskapet till konsumenter är att välja rätt färg ifrån början.

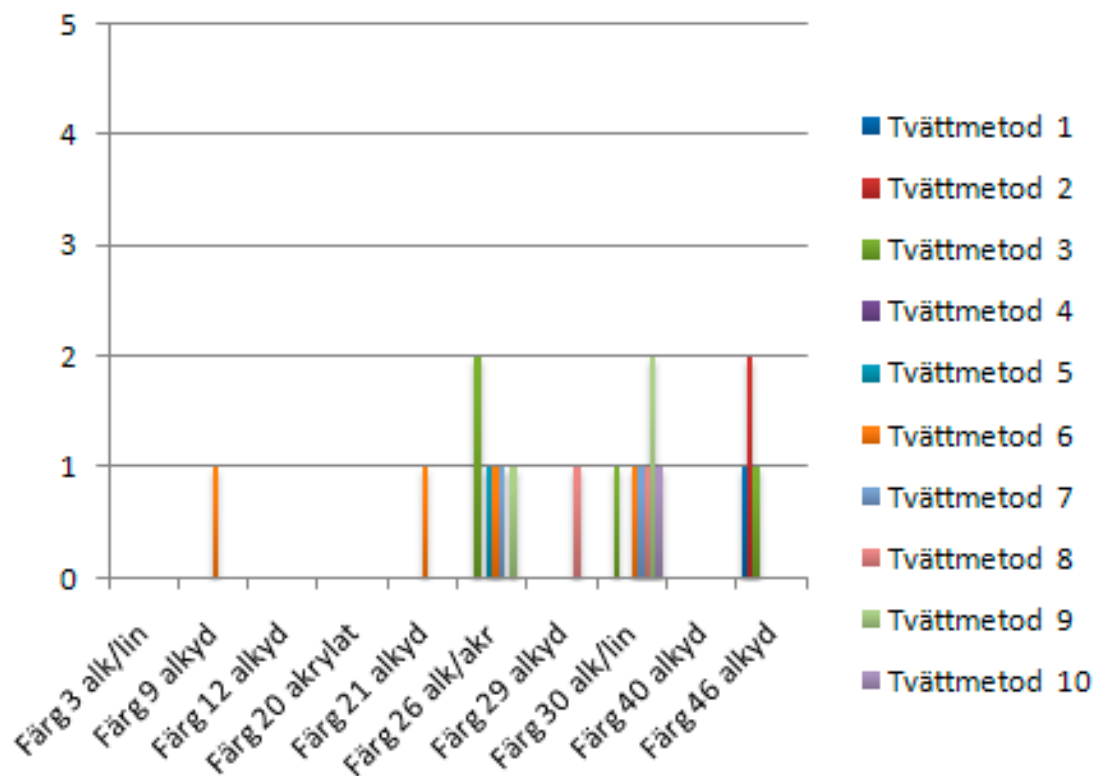
## Alger-tvättad och ommålad panel
